Verificação de elegibilidade

NDUNDA_343

OBRA/12005/2023

Ndunda

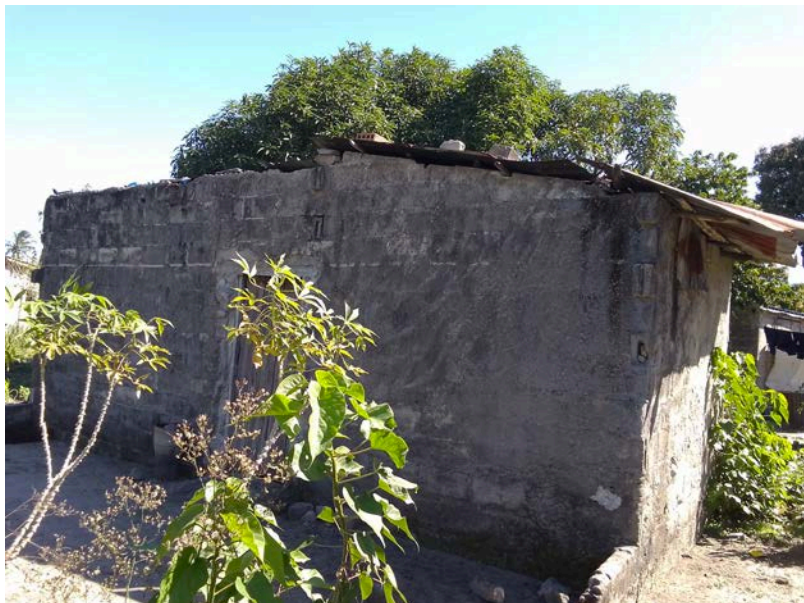
Habitação - Foto da esquina 1

Casa de alvenaria, cobertura totalmente danificada,a beneficiária perdeu a vida,as filhas ficaram responsável pela casa.

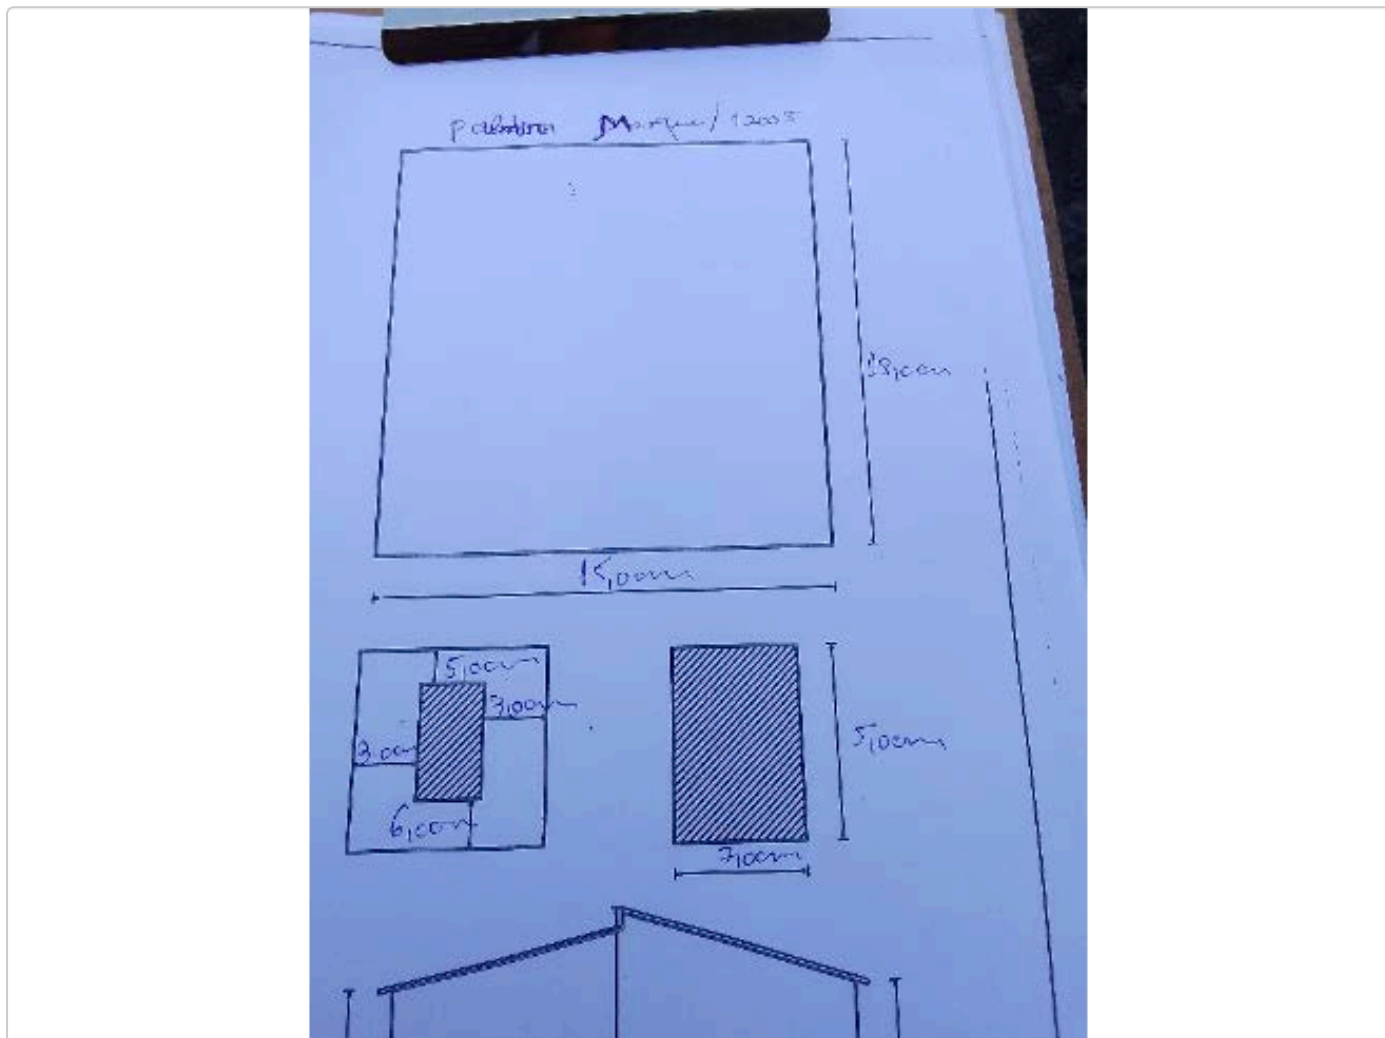
1718272813794.jpg

Casa de alvenaria, cobertura totalmente danificada,a beneficiária perdeu a vida,as filhas ficaram responsável pela casa.
