Verificação de elegibilidade

NDUNDA_305

OBRA/10477/2023

Ndunda

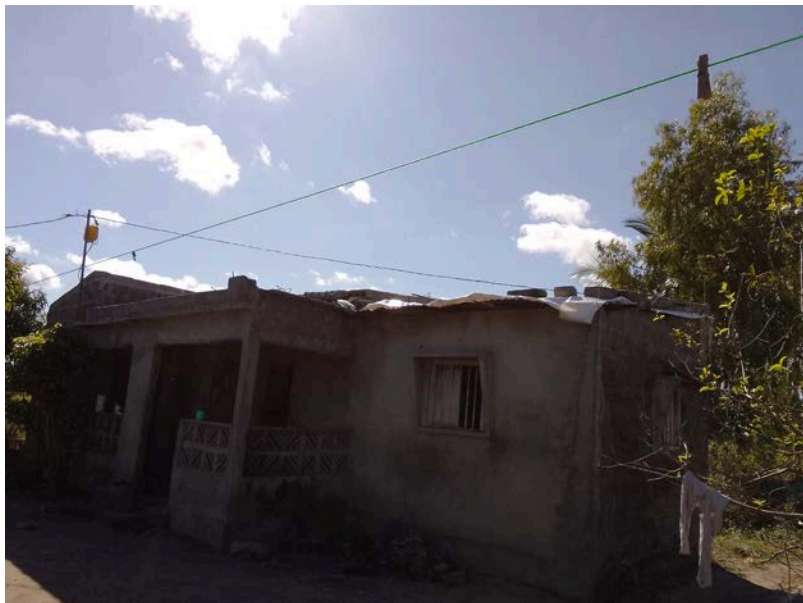
Habitação - Foto da esquina 1

Ao analisar a habitação constatou-se a inexistência de pilares e existência de vigas, a cobertura é feita de chapas de zinco, e estâs estão em péssimas condições de utilização.
