Verificação de elegibilidade

OBRA/11552/2023

Ndunda

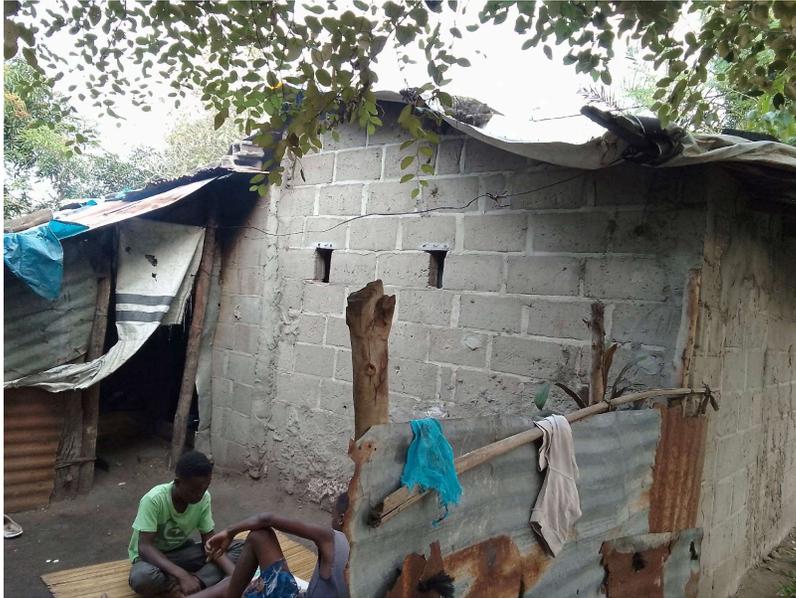
Habitação - Foto da esquina 1

A casa da Beneficiaria e Feita de Material Convencional, sem elementos estruturais(Vigas e Pilares). Ha danos severos na cobertura por esta razao propomos a atribuicao do pacote de cobertura.
