# Verificação de elegibilidade

NDUNDA\_359

OBRA/12475/2023

Ndunda

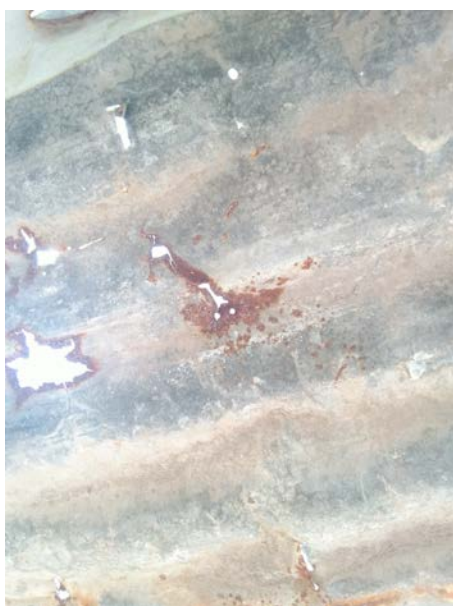
1718788967717.jpg

A casa selecionada sofre de infiltração devido a oxidação das chapas.A chapas da cobertura estão furadas.
