Verificação de elegibilidade

NDUNDA_366

OBRA/12667/2023

Ndunda

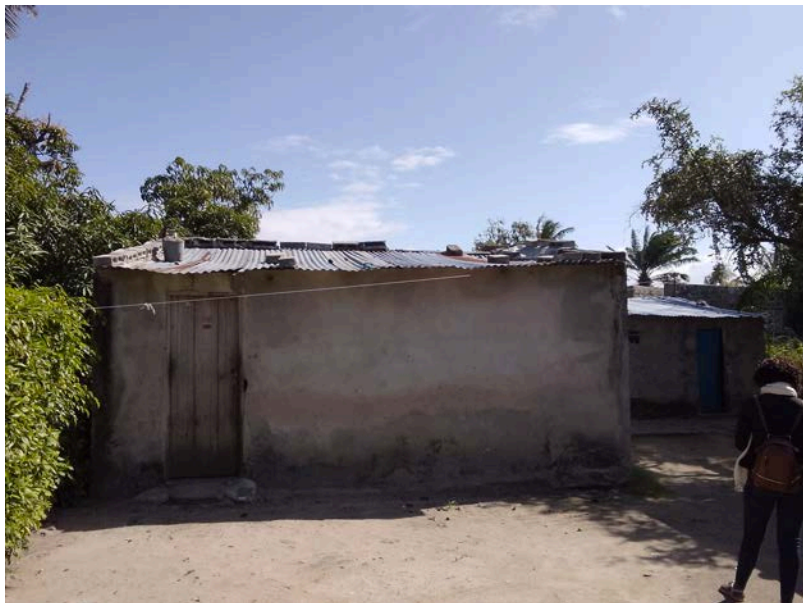
Habitação - Foto da esquina 1

Ao analisar a habitação constatou-se a inexistência de pilares e vigas, a cobertura é feita de chapas de zinco e estâs estão em péssimas condições de utilização. A beneficiária perdeu a vida e quem passou a tomar conta da habitação, é o filho, mas colocaram a casa em aluguel.
