Verificação de elegibilidade

NDUNDA_383

OBRA/13478/2023

Ndunda

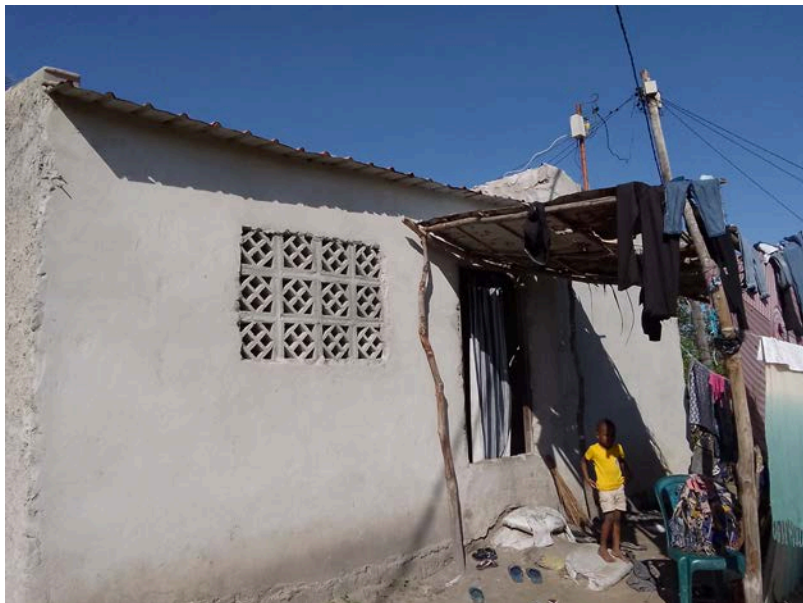
Habitação - Foto da esquina 1

Ao analisar a habitação constatou-se a inexistência de pilares e vigas, a cobertura é feita de chapas IBR, não se sabe ao certo a espessura, e estás estão em péssimas condições de utilização, nos tempos chuvosos há infiltração de água, através da cobertura.
