# Verificação de elegibilidade

NDUNDA\_411

OBRA/14510/2023

Ndunda

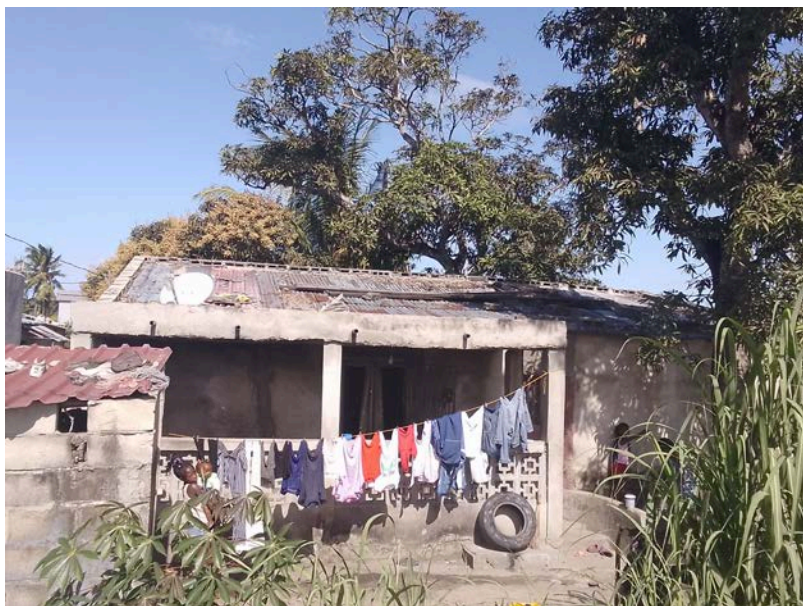
## Plot - Vista geral 1

A casa da Beneficiária é feita de material convencional. As paredes estão em bom estado, a cobertura é feita de chapas de zinco e estão danificadas. Assim sendo propomos a atribuição do pacote de cobertura convencional.
