Verificação de elegibilidade

MANGA_MAS_445

OBRA/14383/2023

Manga Mascarenhas

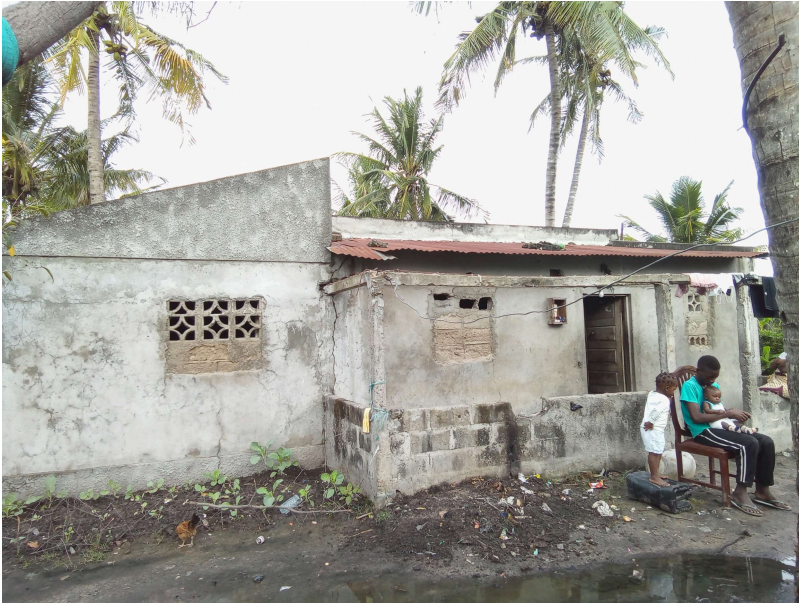
Habitação - Foto da esquina 1

Segundo a conversa feita com o filho do representante do AF, constatou-se que o beneficiário faleceu e quem passou a tomar conta da habitação é a esposa. Ao analisar a habitação constatou-se a inexistência de pilares e vigas, a cobertura é feita de chapas de zinco e estás estão em péssimas condições de utilização.
