Verificação de elegibilidade

MANGA_MAS_179

OBRA/5189/2023

Manga Mascarenhas

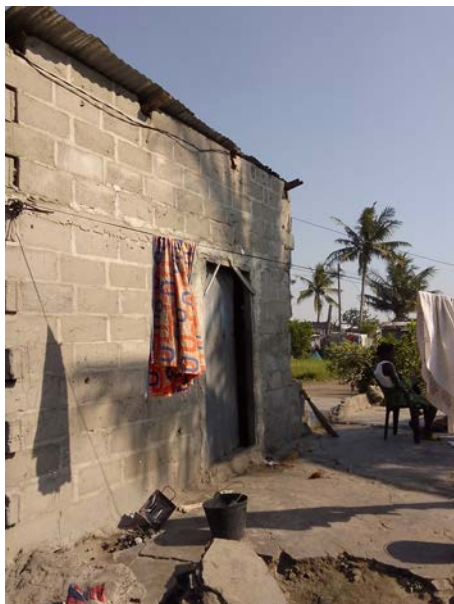
Habitação - Foto da esquina 1

Ao analisar a habitação constatou-se a inexistência de pilares e vigas, a cobertura é feita de chapas de zinco, e estâs estão em péssimas condições de utilização.
