# Verificação de elegibilidade

MANANGA\_6

OBRA/343/2023

Mananga

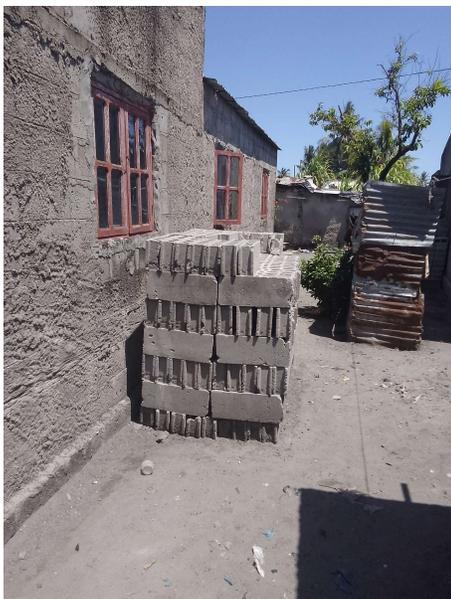
1708599389603.jpg

Outras fotos relevantes ou registo de dados não previstos verificados no terreno

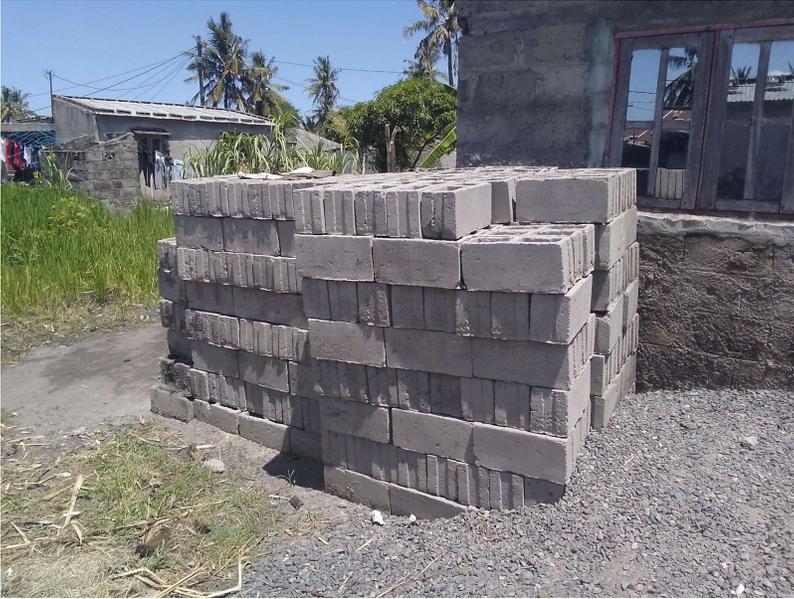
1708599404264.jpg

**Outras fotos relevantes ou registo de dados não previstos verificados no terreno**

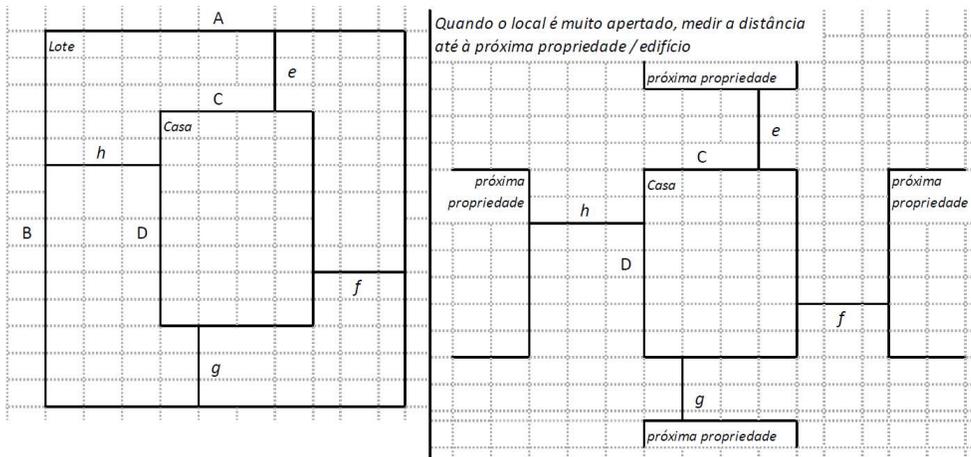
Imagem de apoio às dimensões da casa / lote

**Dimensões do Lote (A x B)**

15.05 m X 18.70 m

**Dimensões da Casa (C x D)**

7.00 m X 10.30 m

**Distância da Casa ao limite do Lote: e**

1.70 m

**Distância da Casa ao limite do Lote: f**

6.40 m

**Distância da Casa ao limite do Lote: g**

6.35 m

**Distância da Casa ao limite do Lote: h**

2.10 m
