Verificação de elegibilidade

OBRA/5616/2023

Manga Mascarenhas

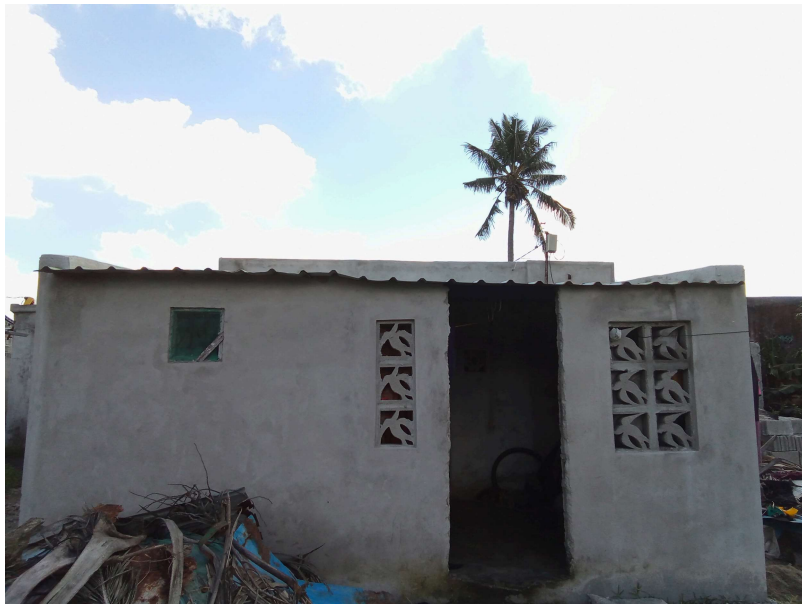
Habitação - Foto da esquina 1

Ao analisar a habitação constatou-se a existência de pilares e vigas, a cobertura é feita de chapas IBR e estas estão em boas condições de utilização.
