Verificação de elegibilidade

INHAMIZUA_94

OBRA/2312/2023

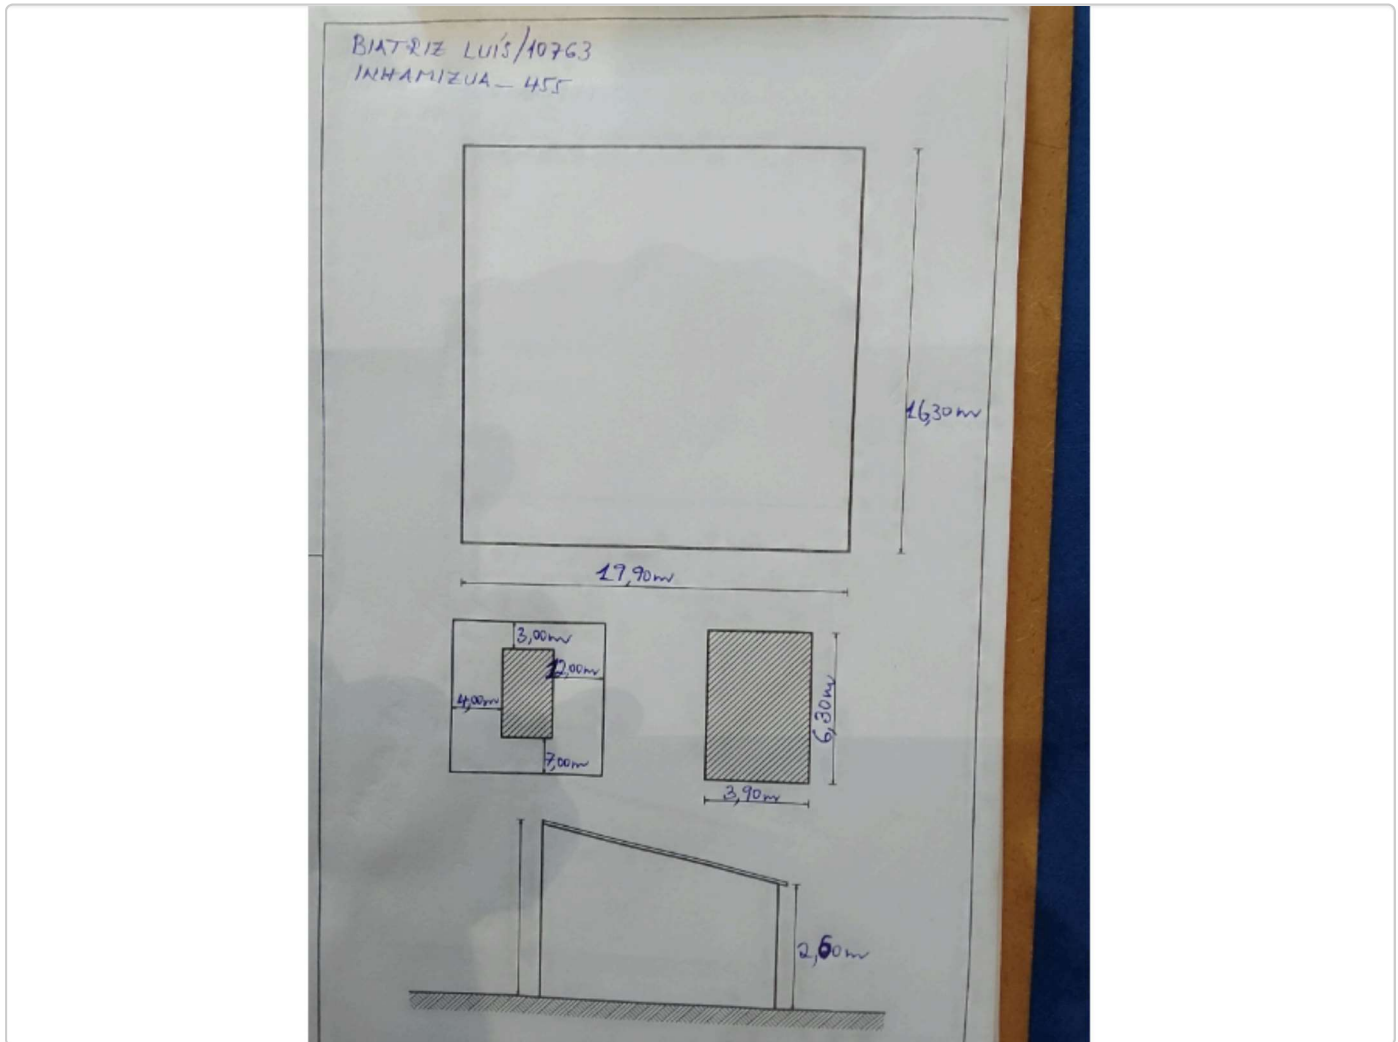
Fotos adicionais

A casa inquirida contém cobertura de chapas de zinco danificadas, lonas sobre as chapas. Não contém pilares nem vigas.
