# Verificação de elegibilidade

### Obra Nº

OBRA/81/2023

Macurungo

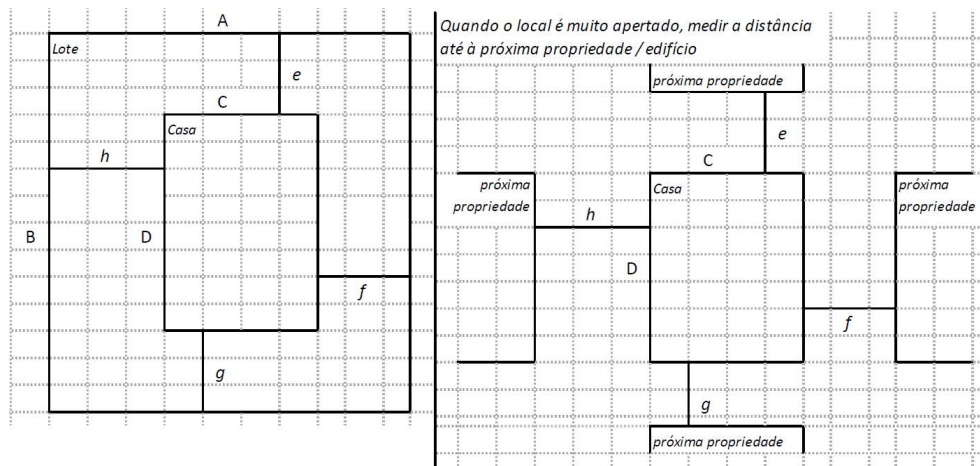
Imagem de apoio às dimensões da casa / lote

15.10x13.70

8.30x4.40

0

1.90

3.30

2.90
