Verificação de elegibilidade

MACURUNGO_160

OBRA/11304/2023

Macurungo

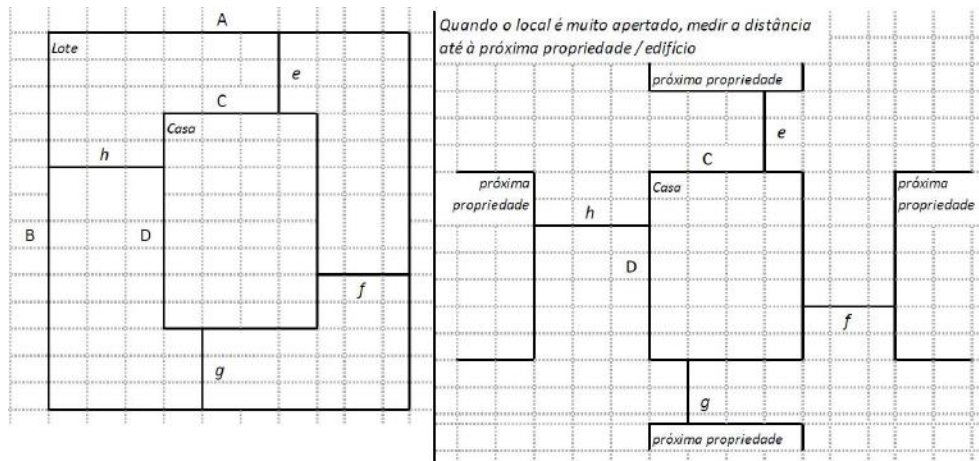
Imagem de apoio às dimensões da casa / lote

Dimensões do Lote (A x B)

12,90 m x 14,40 m

Dimensões da Casa (C x D)

5,70 m X 7,00 m

Distância da Casa ao limite do Lote: e

5,50 m

Distância da Casa ao limite do Lote: f

0,00 m

Distância da Casa ao limite do Lote: g

3,20 m

Distância da Casa ao limite do Lote: h

3,60 m

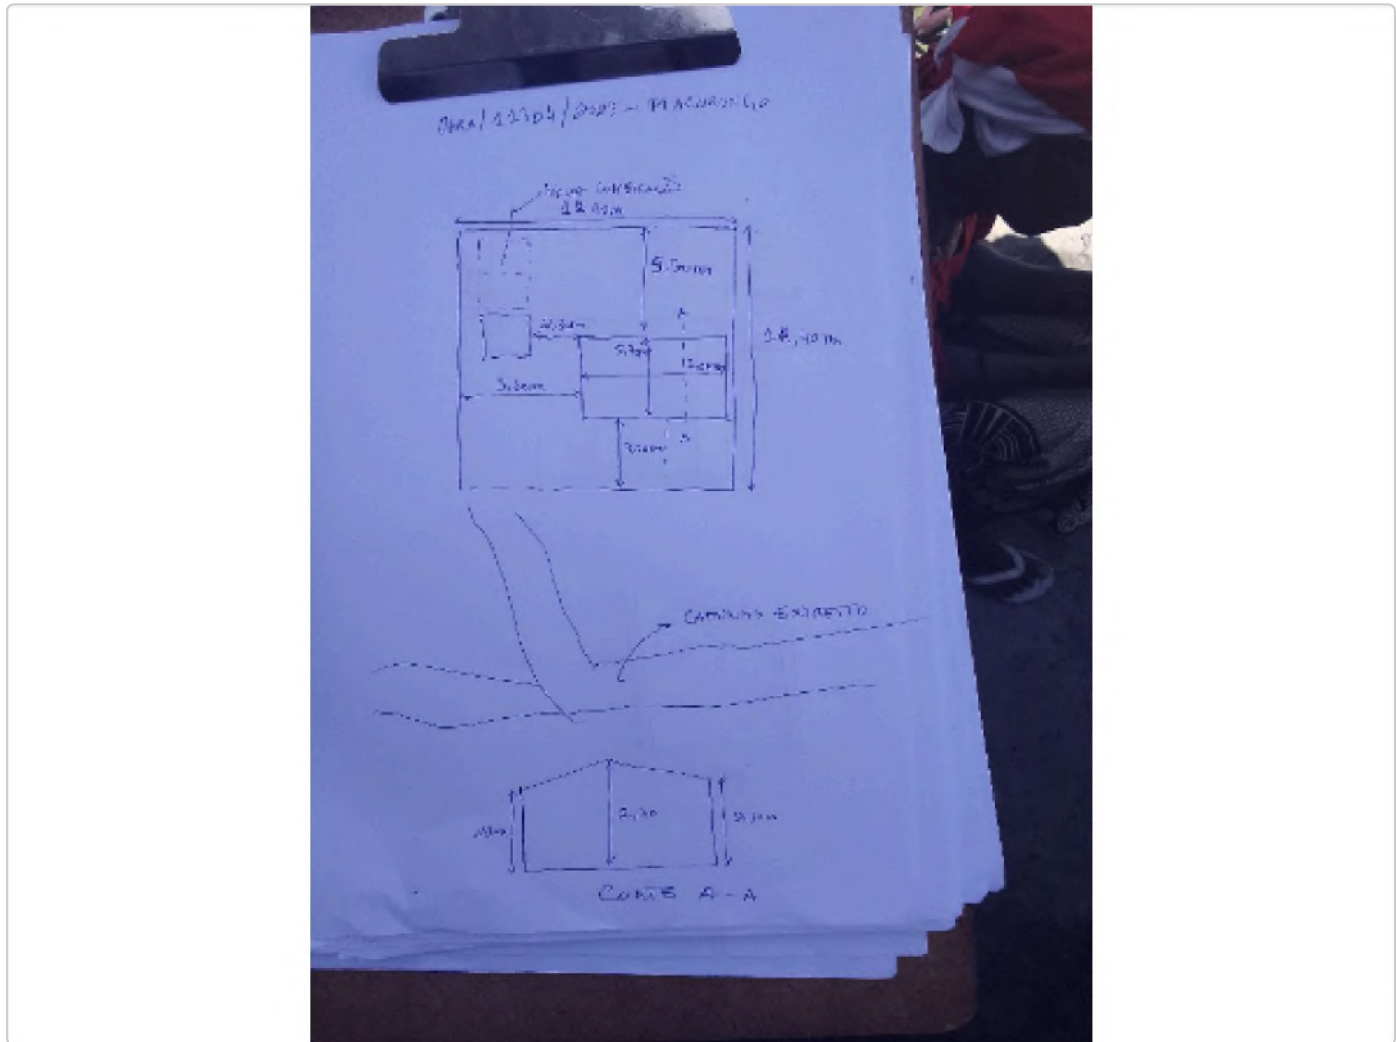
Fotos adicionais

A casa apresenta graves patologias e constitui um risco para a família.
