Verificação de elegibilidade

INHACONJO_47

OBRA/1198/2023

Inhaconjo

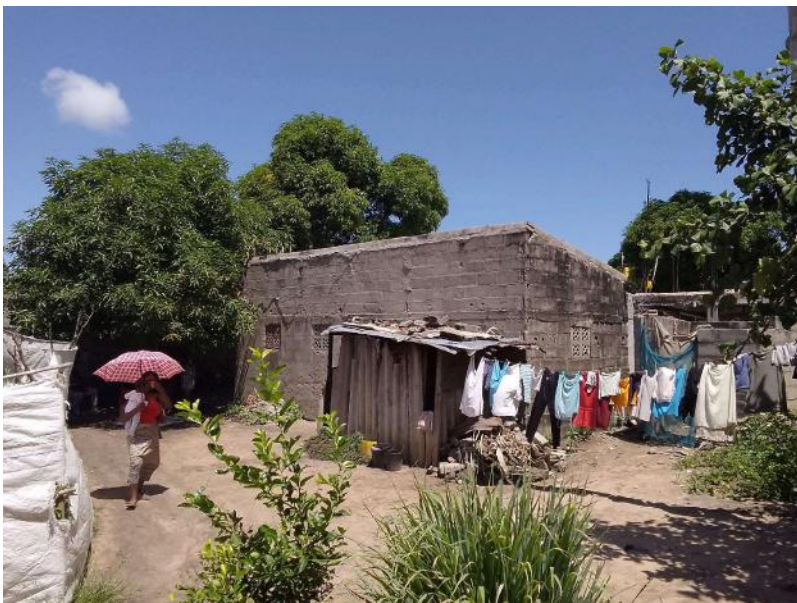
Plot - Vista geral 1

A cobertura da habitação é constituída de um lado com chapas IBR e de outro lado com chapas de zico. E na mesma, constatou-se a existência de viga geral e por outro lado a inexistência pilares.
