Verificação de elegibilidade

OBRA/2561/2023

INHACONJO

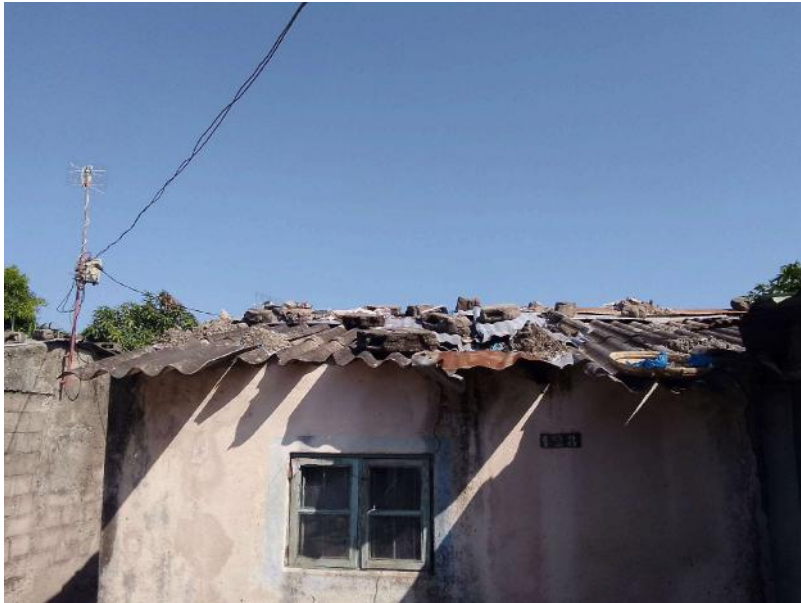
Outras fotos relevantes ou registo de dados não previstos verificados no terreno

A casa tem mix na cobertura.tem zinco e Fibrocimento.

A casa tem fissuras, não tem pilares.

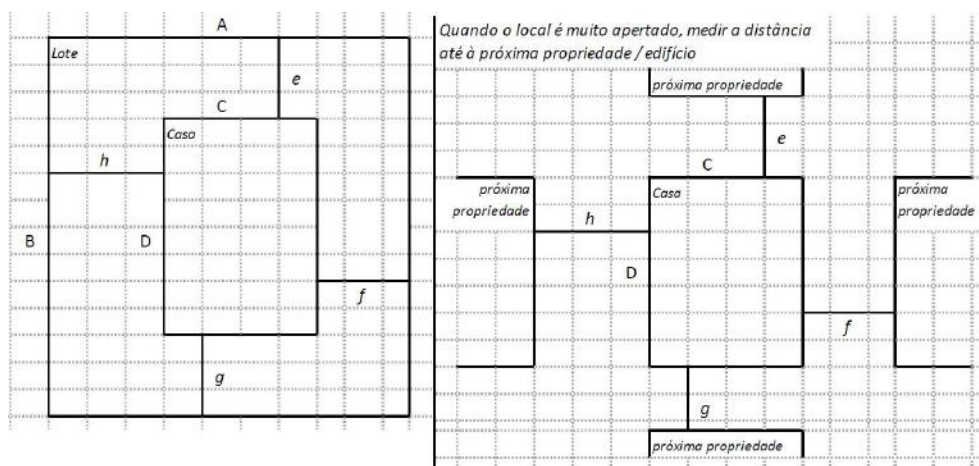
Imagem de apoio às dimensões da casa / lote

(11,20 x 19,10) m

(9,10 x 14,00)m

2,40 m

3,00 m

0,00 m

2,10 m
