# Verificação de elegibilidade

INHAMIZUA\_298

OBRA/7132/2023

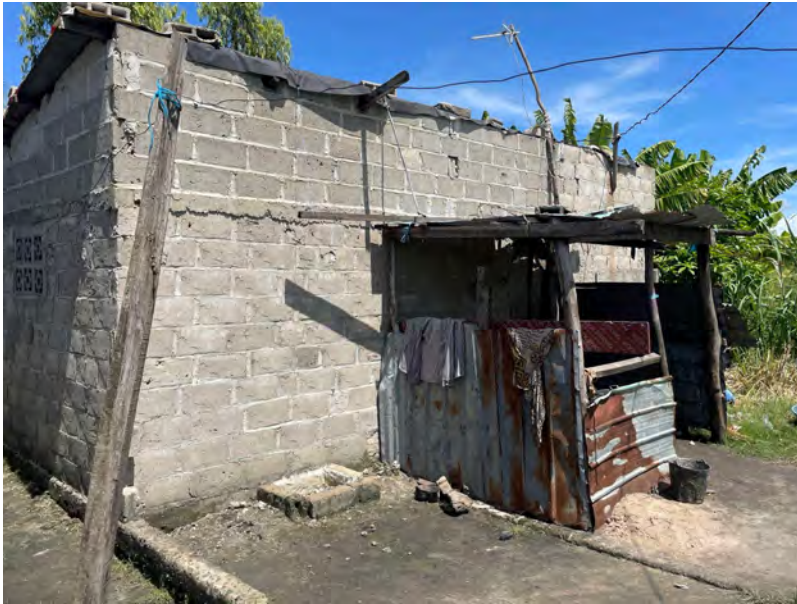
### Habitação - Foto da esquina 1

-19.707493, 34.790009.A casa foi reconstruída depois do desmoronamento da mesma que na altura era de material misto mas que agora é de material convencional que mesmo assim não se encontra em condições estruturais favoráveis e a cobertura que já não existe usam "lona" como cobertura e que em tempos de chuva às águas da chuvas entram na residência.KIT COBERTURA

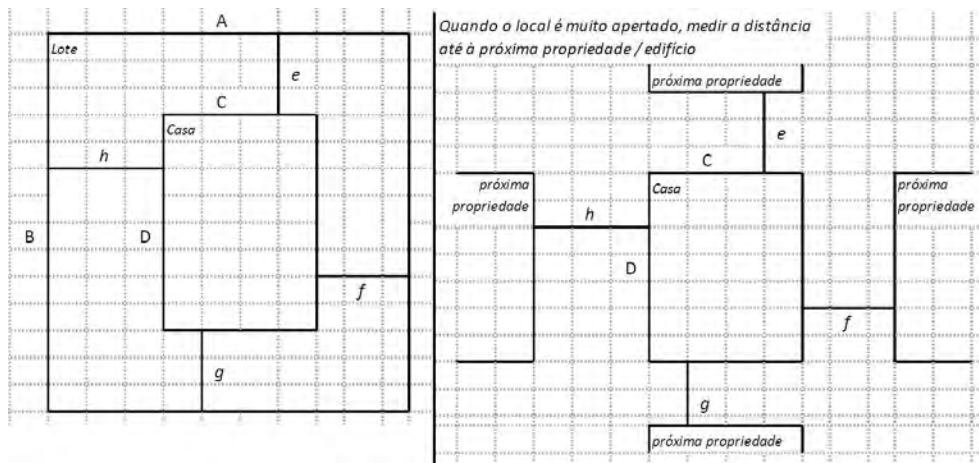
Imagem de apoio às dimensões da casa / lote

**Dimensões do Lote (A x B)**
20x15

**Dimensões da Casa (C x D)**
4x7

**Distância da Casa ao limite do Lote: e**
11

**Distância da Casa ao limite do Lote: f**
7

**Distância da Casa ao limite do Lote: g**
0

**Distância da Casa ao limite do Lote: h**
1
