# Verificação de elegibilidade

INHAMIZUA\_425

OBRA/9997/2023

Inhamizua

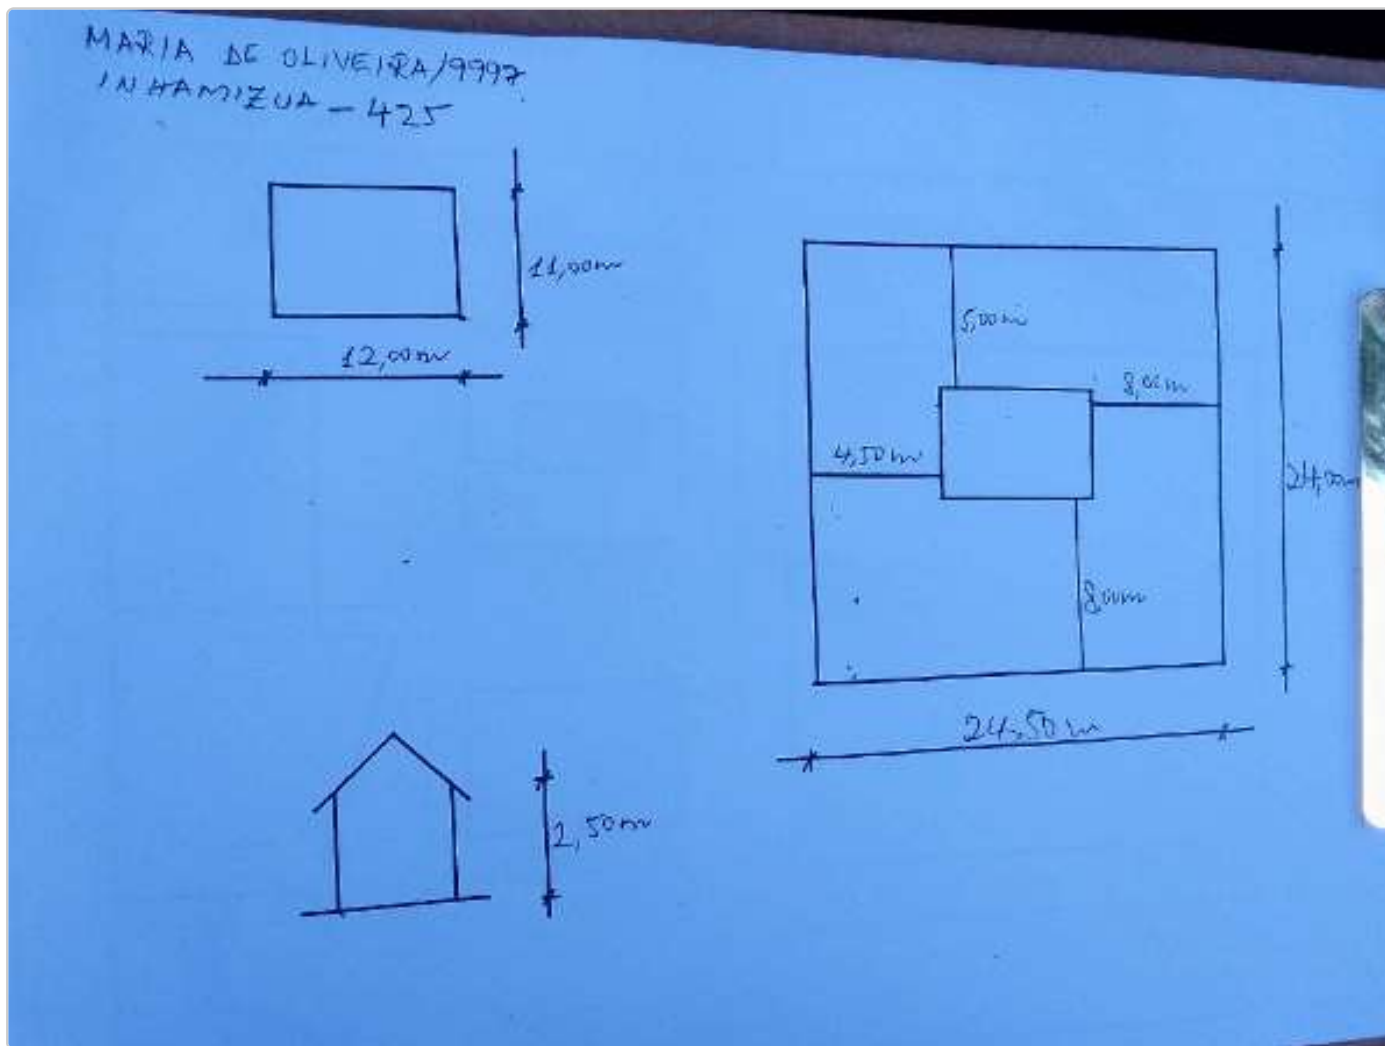
1711615817759.jpg

A casa inquirida contém cobertura de chapas de zinco danificadas, IBR algumas perfuradas e de fibrocimento danificadas, ela contém pilares e vigas parcialmente e ligeiras fissuras em paredes.
