# Verificação de elegibilidade

### Obra Nº

OBRA/1542/2023

Vila Massane

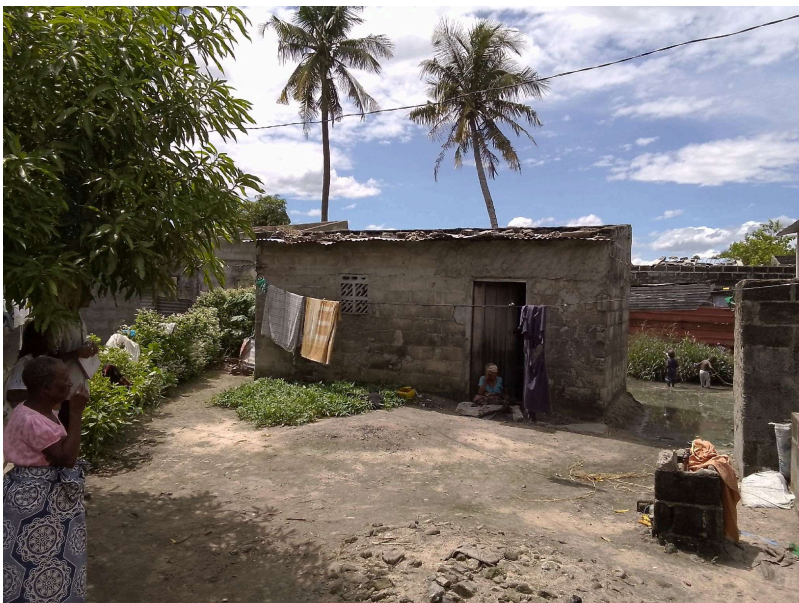
**Plot - Vista geral 1**

Na habitação constatou-se a inexistência de pilar e existência de vigas. As estruturas das asnas são constituídas de barrotes e estes estão em péssimas condições de utilização e a cobertura é feita de chapas de zinco estas chapas não estão em boas condições de utilização.
