Verificação de elegibilidade

VILA_MASSANE_65

OBRA/2736/2023

Fotos da Habitação

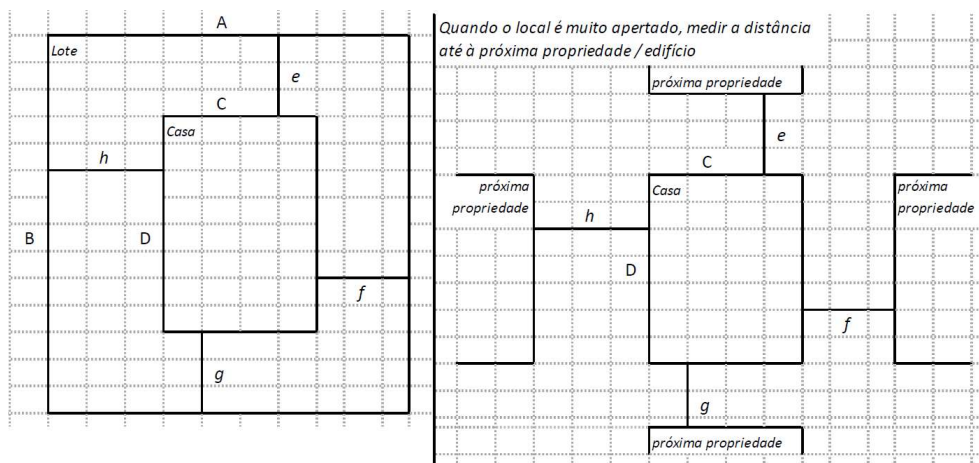
Imagem de apoio às dimensões da casa / lote

Dimensões do Lote (A x B)

15,80 m x 10,25 m

Dimensões da Casa (C x D)

9,10 m x 7,20 m

Distância da Casa ao limite do Lote: e

0,80 m

Distância da Casa ao limite do Lote: f

4,30 m

Distância da Casa ao limite do Lote: g

2,25 m

Distância da Casa ao limite do Lote: h

2,40 m
