Verificação de elegibilidade

VILA_MASSANE_157

OBRA/6630/2023

VILA MASSANE

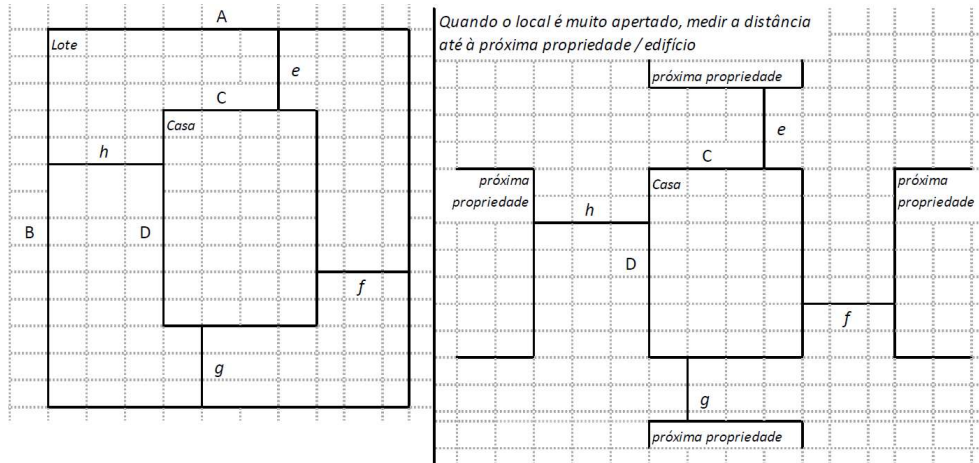
Imagem de apoio às dimensões da casa / lote

Dimensões do Lote (A x B)

17,80 m x 18,60 m

Dimensões da Casa (C x D)

9,60 m x 6,60 m

Distância da Casa ao limite do Lote: e

1,00 m

Distância da Casa ao limite do Lote: f

3,50 m

Distância da Casa ao limite do Lote: g

11,00 m

Distância da Casa ao limite do Lote: h

4,70 m
