Verificação de elegibilidade

VILA_MASSANE_300

OBRA/12339/2023

Vila Massane

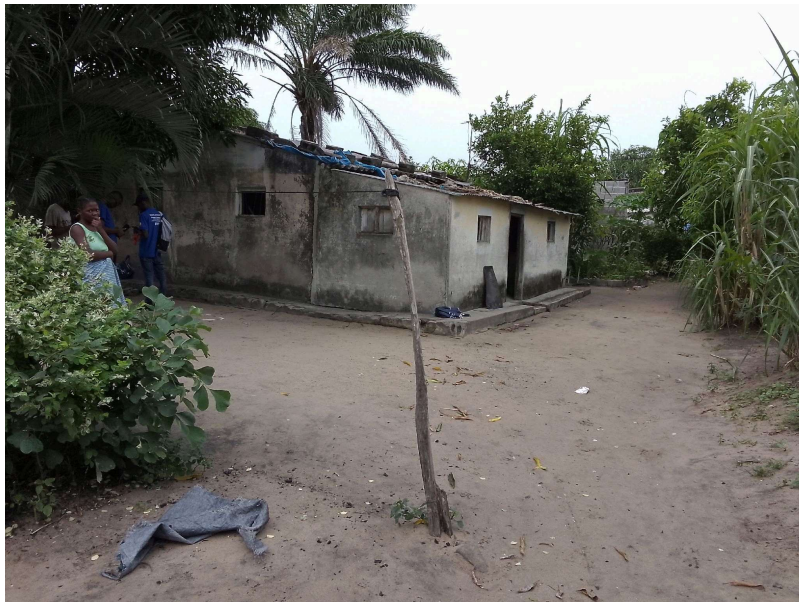
Plot - Vista geral 1

A casa inquirida contem cobertura de chapas de zinco 30% e 70% chapas de fibrocimento, as paredes contem fissuras
