Verificação de elegibilidade

ESTURRO_76

OBRA/7173/2023

Jorgina da Piedade Matongoss

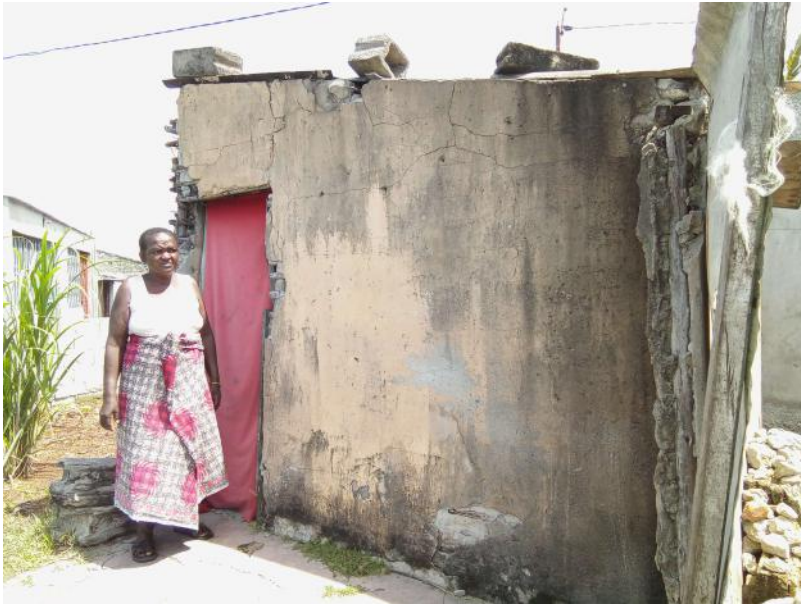
Habitação - Foto da esquina 1

A casa inquirida é de material misto (pau a pique) está em péssimas condiçõesAo lado da casa tem um fundação que estava sendo erguida com ajuda da igreja (incluso na foto) A beneficiária fica na casa ao lado da casa inquirida que segundo ela é do primo(incluso nas fotos)

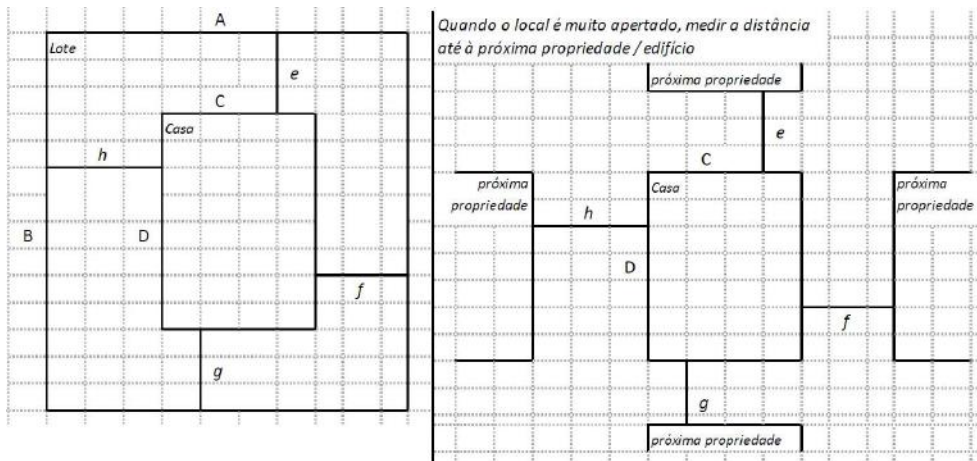
Imagem de apoio às dimensões da casa / lote

7.25 m x 15.70 m

3.10 m x 2.75 m

4.90 m

2.30 m

7.70m

2.20 m
