# Verificação de elegibilidade

### Obra Nº

OBRA/2987/2023

MACUTI

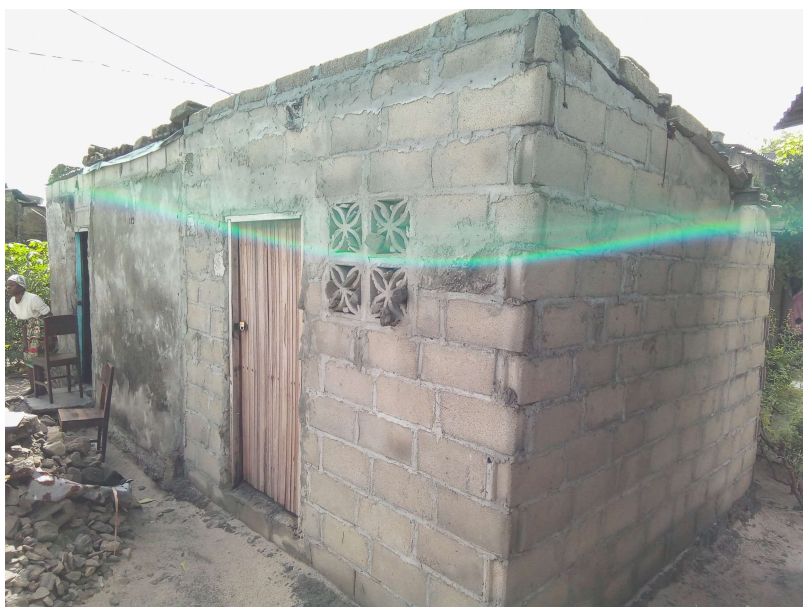
**Plot - Vista geral 1**

A casa está coberta com chapas de Zinco que estão no seu estado de oxidação com fixação inadequada, tem sacos de areia e blocos encima das chapas para garantir a fixação. A casa è de material convencional porem não apresenta parts estrutural (Vigas e Pilares), apresenta fissuras em algumas juntas das paredes.

\*Dificuldades de tirar fotografias devido ao lote ser estreito.\*Janelas inapropriadas, são de grelhas de argamassa.
