# Verificação de elegibilidade

Obra/1169/2023

Vaz

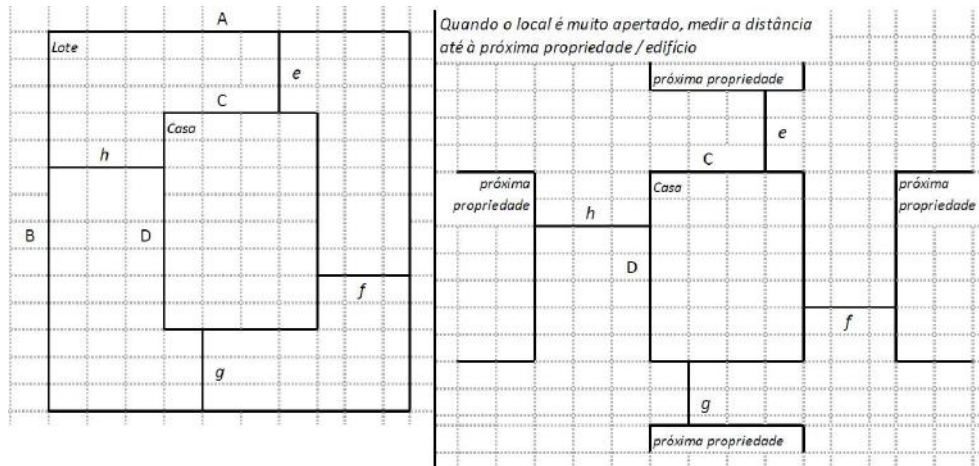
Imagem de apoio às dimensões da casa / lote

22,10x23,15 (metros)

9,40x9,85 (metros)

8,90 m

4,00 m

4,40 m

8,70 m
