Verificação de elegibilidade

OBRA/2371/2023

Manga Mascarenhas

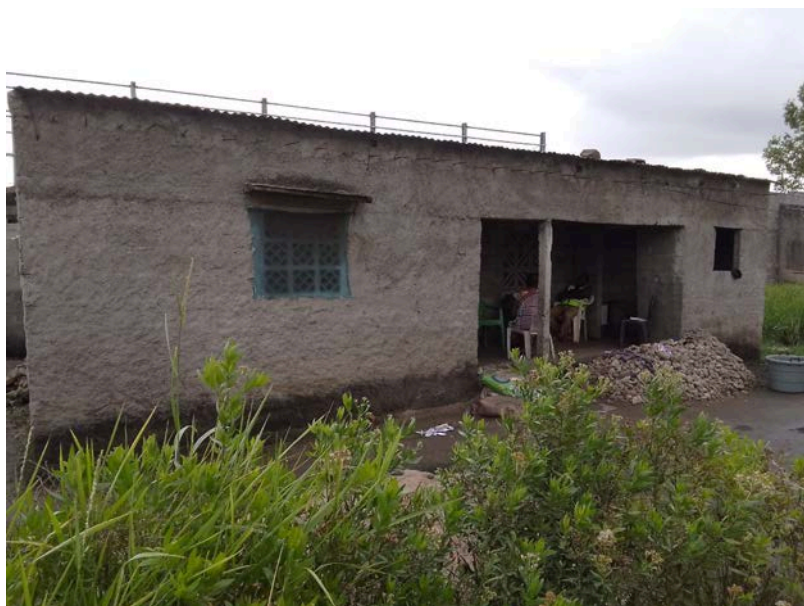
Habitação - Foto da esquina 1

A casa tem viga geral e um pilar na varanda. A cobertura tem problemas de infiltração.
