Verificação de elegibilidade

MANGA_MAS_189

OBRA/5413/2023

Gloria Escova

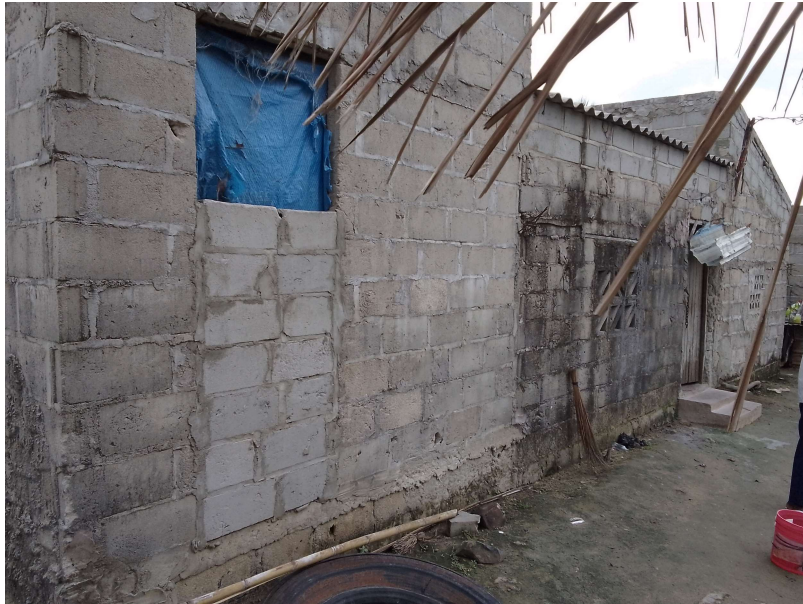
Habitação - Foto da esquina 1

A parte estrutural da residência aparentemente se encontra em bom estado tendo ela uma e outra fissura que não afetam a parte estrutural e a cobertura está comprometida sendo ela de losalite/fibrocimento.KIT COBERTURA
