Verificação de elegibilidade

CHIPANGARA_21

Obra/957/2023

Chipangara

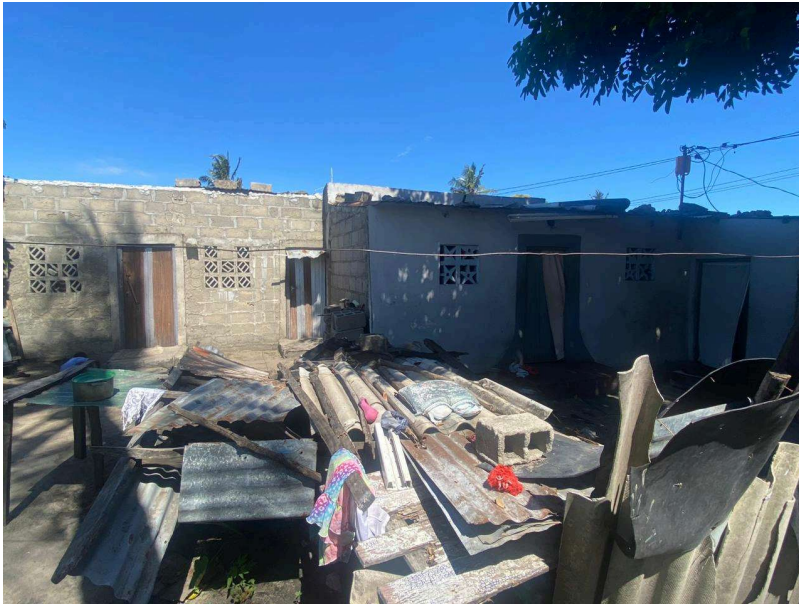
Habitação - Foto da esquina 1

Casa sem esforços estrutural adequadas, com uma cobertura mista em lusalite, IBR e Zinco. Latitude: -19.8407 / Longitude: 34.8603
