Verificação de elegibilidade

CHIPANGARA_60

OBRA/2890/2023

Cerano Aracua Chiruguze

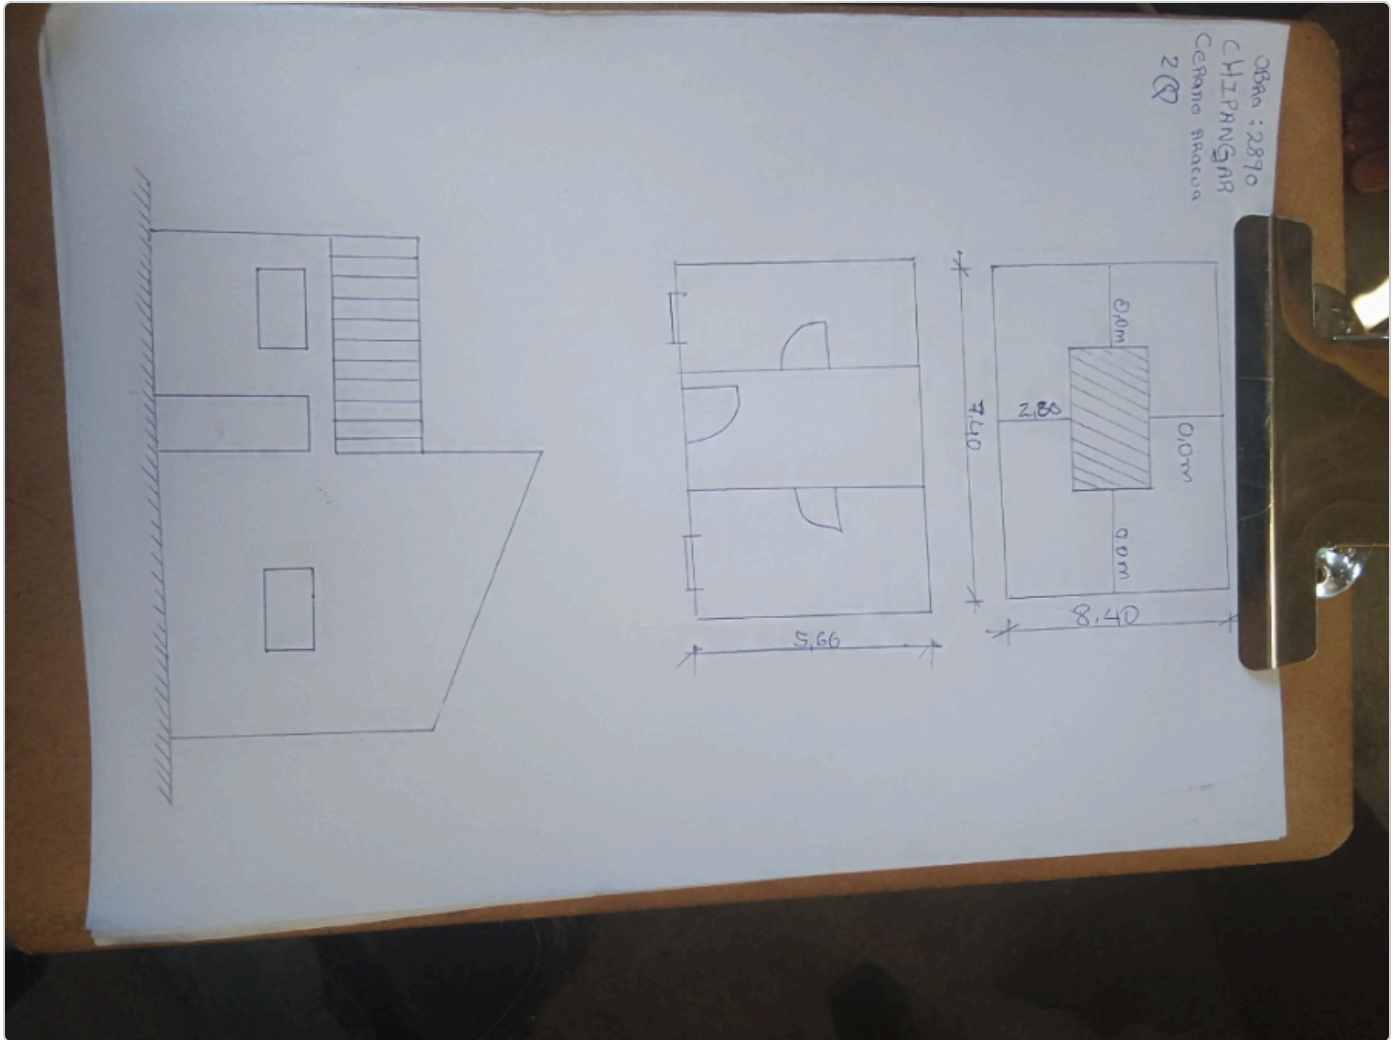
Fotos adicionais

Uma parte da cobertura é de chapas de zinco em mau estado e a outra parte é de chapas IBR, sem fixação adequada e ha infiltração da água da chuva Pelas laterais da cobertura (parede) e na parte coberta por chapas de zinco, tem uma WC fora na parte frontal da casa.
