Verificação de elegibilidade

CHIPANGARA_246

OBRA/10812/2023

CHIPANGARA

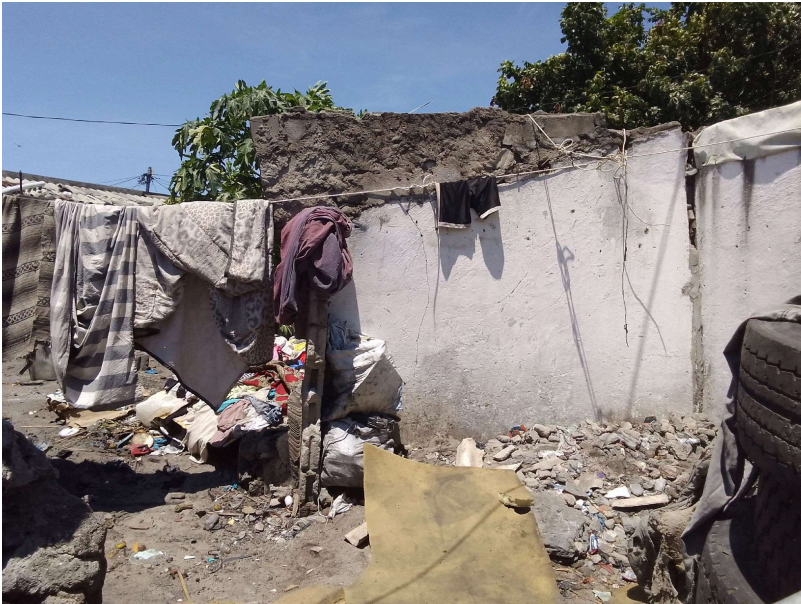
1710410410148.jpg

Outras fotos relevantes ou registo de dados não previstos verificados no terreno

A casa é de pau-a-pique e um comodo de blocos, sem estabilidade alguma, ha danos nas paredes e na cobertura, a cobertura é material reciclavel (chapas de zinco oxidadas, Saco, Lonas,) sem fixação (pra assegurar a cobertura colocaram blocos) estacas velhas estão a service como madres. Para a construção da casa nucleo deve parties uma parte da casa inabitavel por eles para a construção, pois não ha espaço no lote, a casa em causa é muito grande.

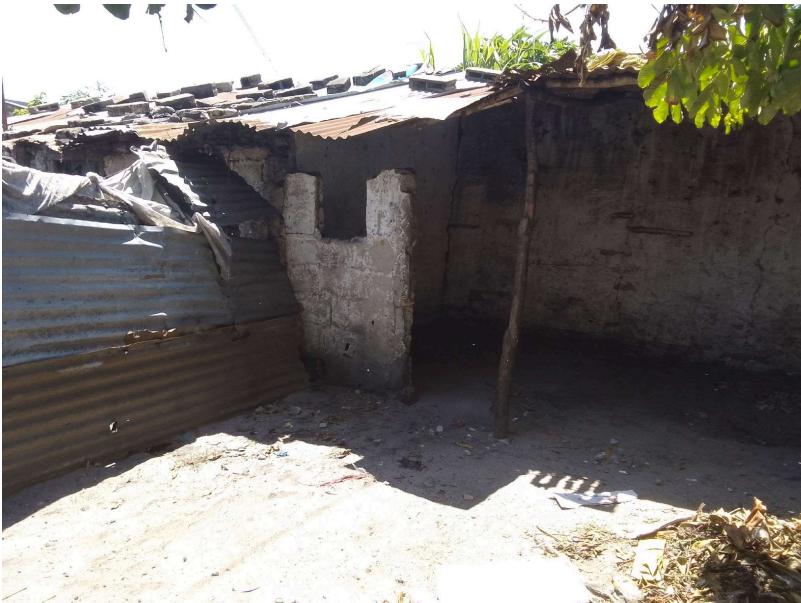
1710410448799.jpg

Outras fotos relevantes ou registo de dados não previstos verificados no terreno

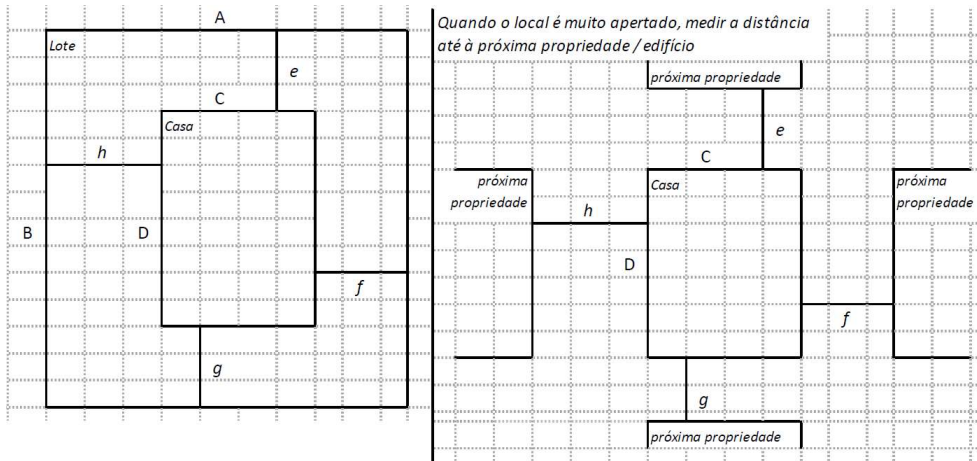
Imagem de apoio às dimensões da casa / lote

Dimensões do Lote (A x B)

(12,20 x 6,80)m

Dimensões da Casa (C x D)

(11,00 x 5,50)m

Distância da Casa ao limite do Lote: e

0m

Distância da Casa ao limite do Lote: f

Distância da Casa ao limite do Lote: g

1,30m

Distância da Casa ao limite do Lote: h

1,20m
