Verificação de elegibilidade

CHIPANGARA_255

OBRA/11224/2023

CHIPANGARA

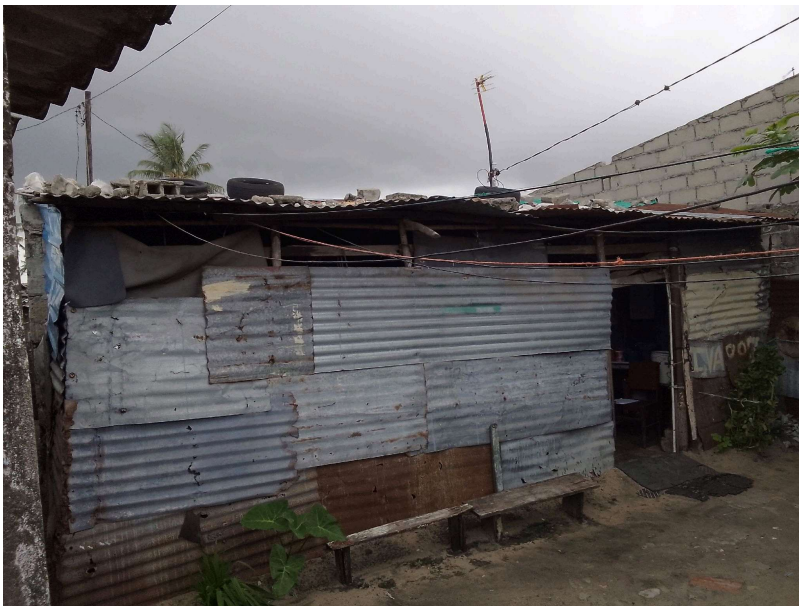
Plot - Vista geral 1

*O Edifício foi feito de material misto, e a outra parte foi vedada com chapas de Zinco que estão no seu estado de oxidação, não permitido a segurança dos utentes.*A casa está coberta com chapas de Zinco em pensimas condições (Enferrujadas), a estrutura de cobertura está em ruín. O AF para garantir que não possa ter infiltrações colocou lonas nas chapas e sacos de areia para assegurar.
