Verificação de elegibilidade

OBRA/13792/2023

Posto Administrativo Urbano 3 Urbano 5**Localidade** Alto da Manga Chingussura Inhaconjo Inhamizua Matadouro Vila Massane**Bairro**Chingussura

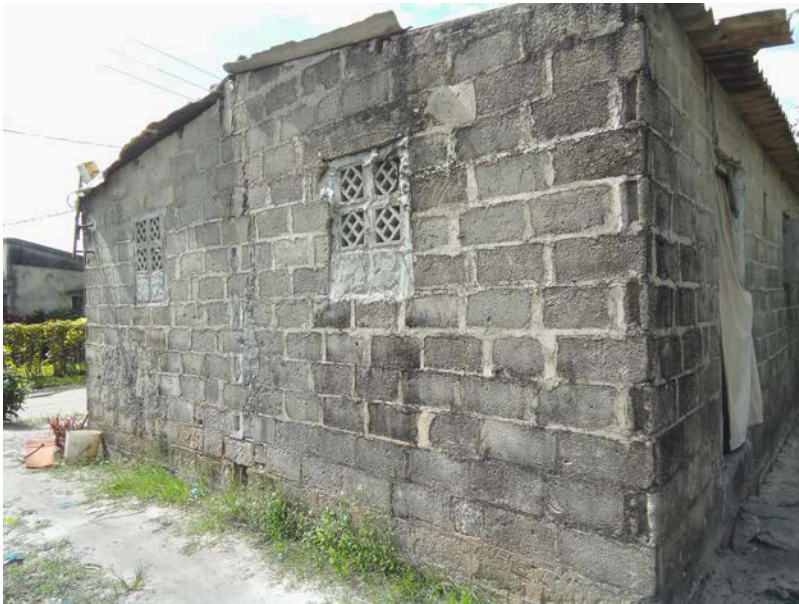
Habitação - Foto da esquina 4

Ao analisar a habitação constatou-se a inexistência de pilares e vigas. A cobertura é feita de chapas de losalite, e estás estão em péssimas condições de utilização.

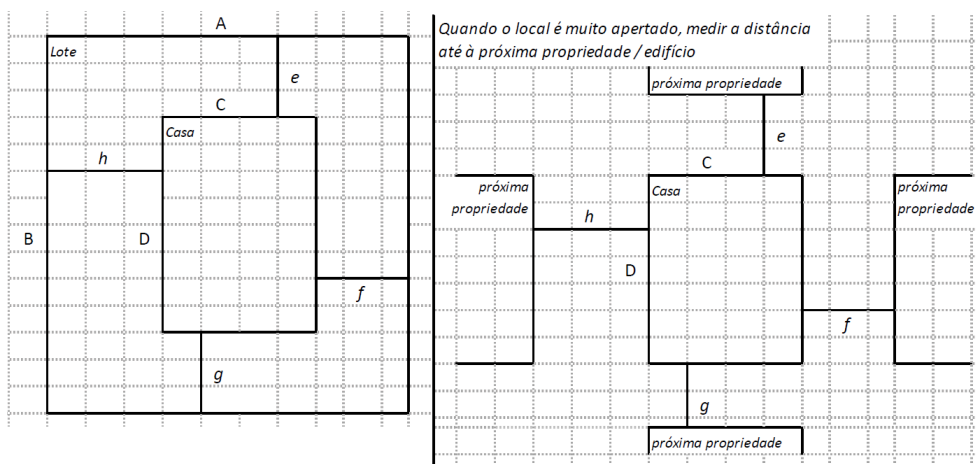
Imagem de apoio às dimensões da casa / lote

13,60 m × 11,30 m

6,10 m × 5,20 m

3,20 m

3,30 m

2,90 m

4,20 m
