# Verificação de elegibilidade

CHINGUSSURA\_440

OBRA/14037/2023

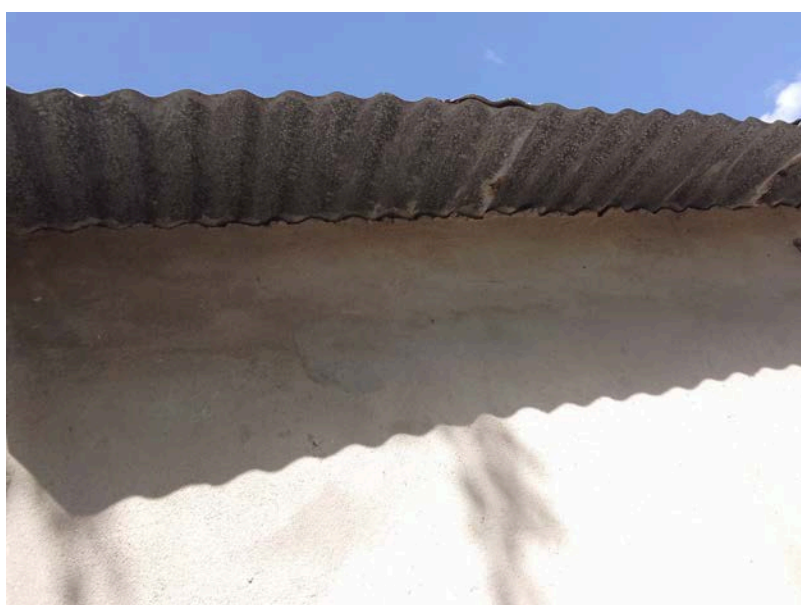
**Outras fotos relevantes ou registo de dados não previstos verificados no terreno**

A casa da Beneficiária é feita de material convencional, algumas fissuras mas às paredes estão em bom estado. Assim sendo propomos a atribuição do pacote de cobertura convencional.
