Verificação de elegibilidade

OBRA/14341/2023

Chingussura

Fotos da Habitação

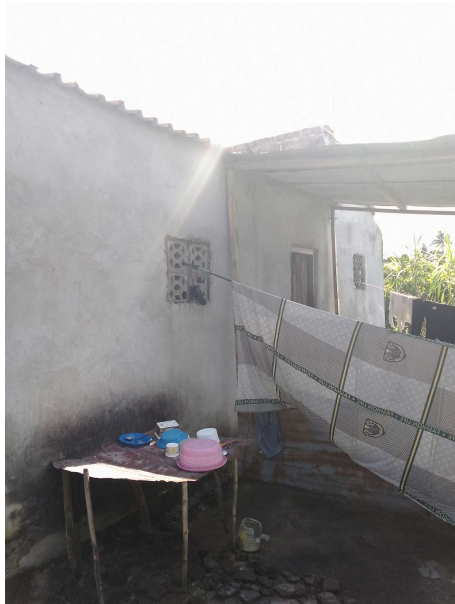
Habitação - Foto da esquina 1

. Casa de Alvenaria, tipo 3.. Chapas IBR , com infiltração, muitas chapas estão deslocadas por conta dos ventos forte.. A casa não tem pilares.
