# Verificação de elegibilidade

MUAVE\_1

OBRA/258/2023

701049902035170DZ004814

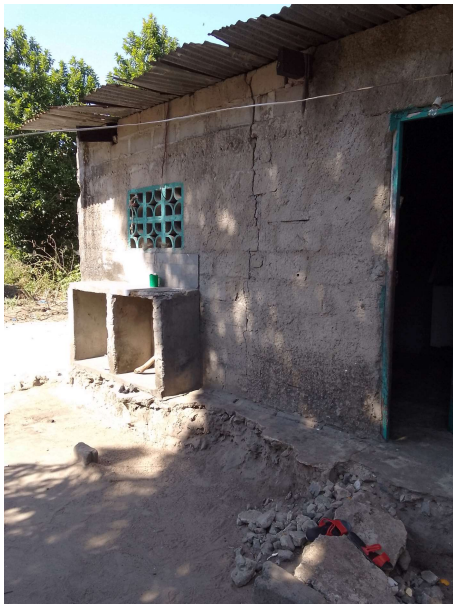
1716803486410.jpg

Outras fotos relevantes ou registo de dados não previstos verificados no terreno

A parte estrutural da residência aparentemente se encontra em bom estado tendo ela uma e outra fissura que não afetam a parte estrutural e a cobertura está comprometida sendo ela de zinco e pelo tempo já se encontra sobre efeito de corrosão e isso faz com que a água das chuvas entrem na casa KIT  
COBERTURA

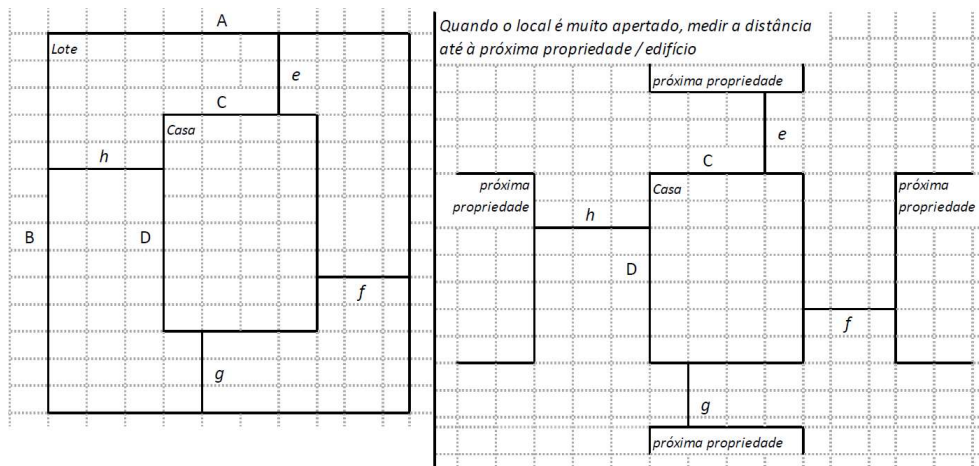
Imagem de apoio às dimensões da casa / lote

13x16

7x6,5

8

1

2

5
