Verificação de elegibilidade

MUAVE_23

OBRA/4580/2023

Muave

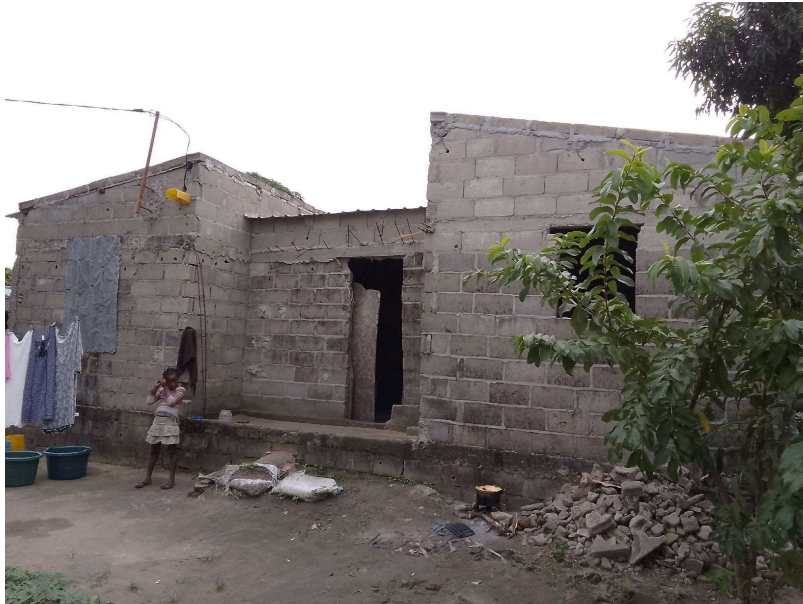
Habitação - Foto da esquina 1

A casa tem viga geral e tem pilares em alguns cantos. A cobertura da casa tem problemas de infiltração.
