# Verificação de elegibilidade

MUAVE\_65

OBRA/11742/2023

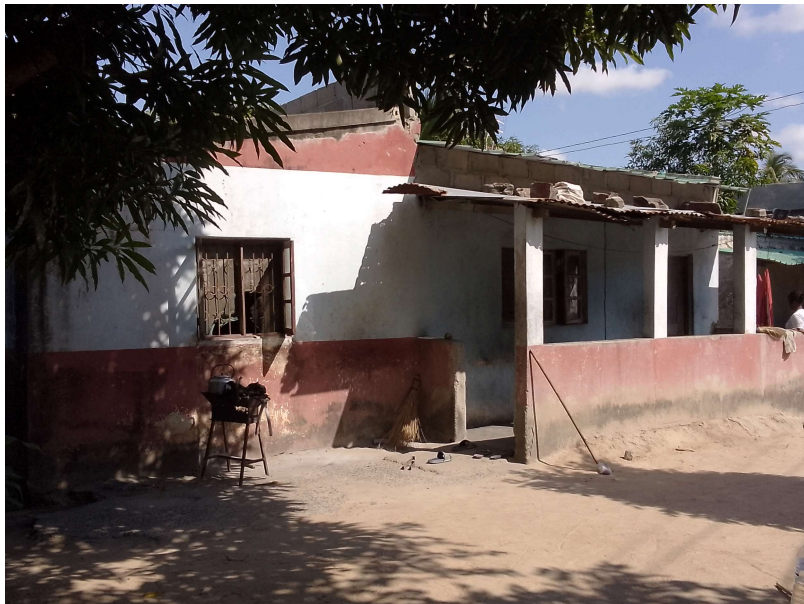
### Habitação - Foto da esquina 1

A parte estrutural da residência aparentemente se encontra em bom estado tendo ela uma e outra fissura que não afetam a parte estrutural e a cobertura está comprometida sendo ela de zinco e pelo tempo já se encontra sobre efeito de corrosão e isso faz com que a água das chuvas entrem na casaKIT  
COBERTURA
