# Verificação de elegibilidade

MATADOURO\_62

OBRA/1573/2023

Matadouro

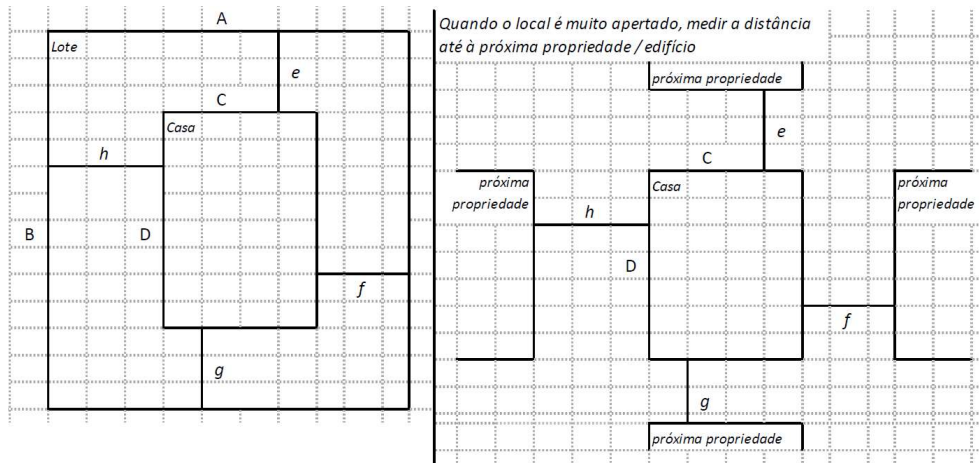
Imagem de apoio às dimensões da casa / lote

14,80 m × 15,70 m

7,00 m × 10,00 m

4,20 m

7,00 m

1,50 m

0,80 m
