Verificação de elegibilidade

MATADOURO_83

OBRA/2279/2023

Posto Administrativo Urbano 3 Urbano 5**Localidade** Alto da Manga Inhamizua Chingussura Matadouro Inhaconjo Vila Massane**Bairro**Matadouro

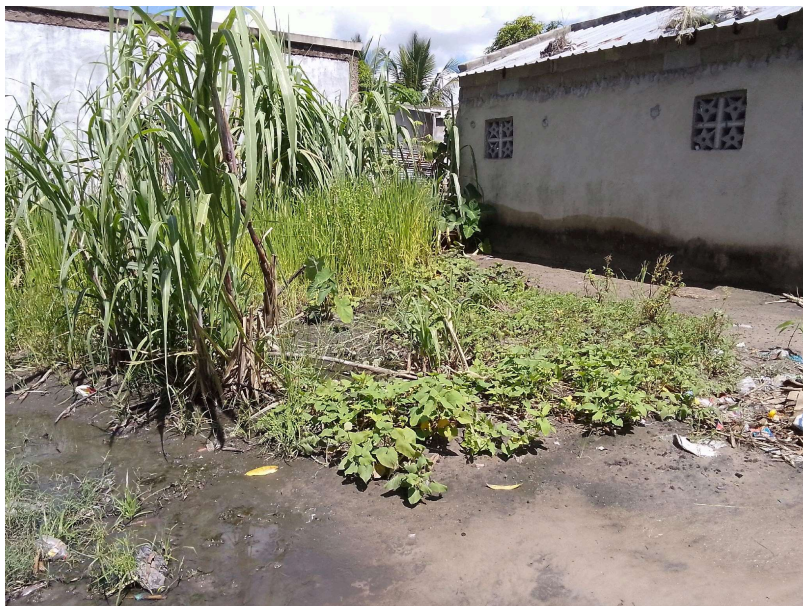
Plot - Vista geral 1

A casa inquirida contém cobertura de chapas HBR 50% e 50% de chapas de zinco danificadas e cobertas de lona.
