Verificação de elegibilidade

INHACONJO_300

OBRA/7370/2023

INHACONJO

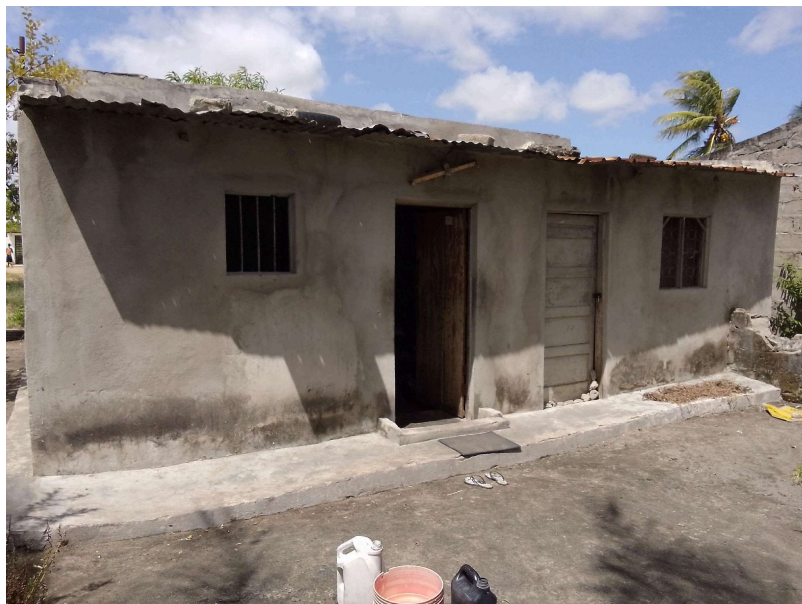
Habitação - Foto da esquina 1

Têm um WC fora, um anexo e uma banca no lote, a cobertura da casa não está em boas condições, as chapas usadas foram as coletadas Depois do ciclone, são de de zinco em processo de oxidação e furadas, sem fixação adequada as madres estão desgastada.
