# Verificação de elegibilidade

OBRA/9262/2023

INHACONJO

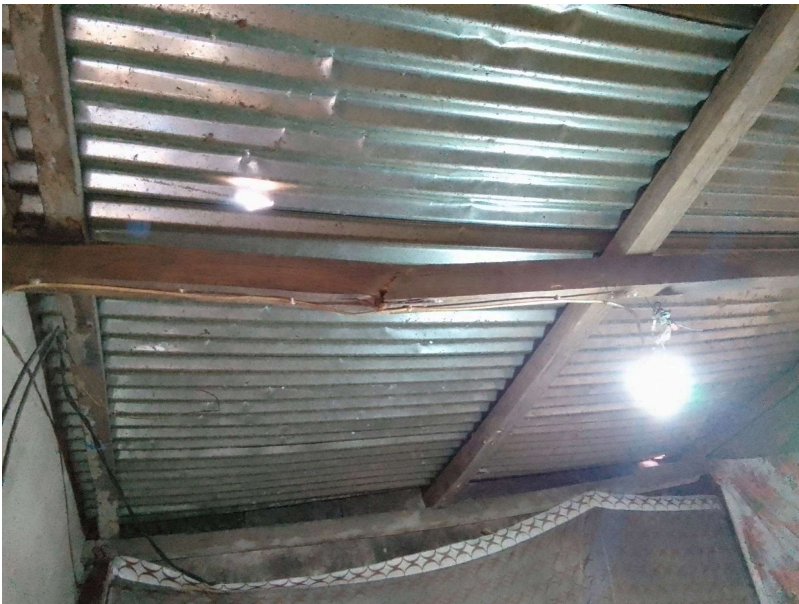
Outras fotos relevantes ou registo de dados não previstos verificados no terreno

A casa não tem pilares só tem vigas na parte de cima. A cobertura na parte dos Barotes e chapas estão no seu estado Ultimo de utilização.
