# Verificação de elegibilidade

MUNGASSA\_6

OBRA/395/2023

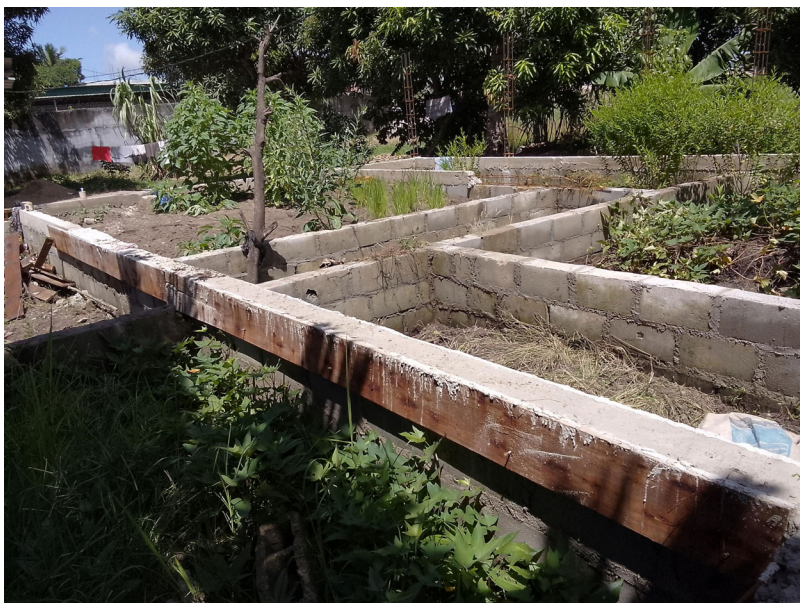
1

Outras fotos relevantes ou registo de dados não previstos verificados no terreno

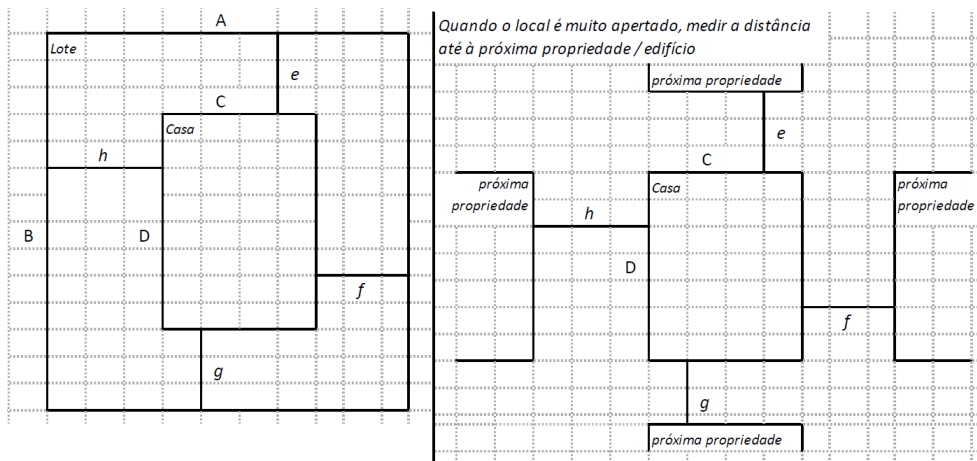
Imagem de apoio às dimensões da casa / lote

Dimensões do Lote (A x B)

(35,78x28,30)m

**Dimensões da Casa (C x D)**(6,03x6,95)m

**Distância da Casa ao limite do Lote: e**24,05m

**Distância da Casa ao limite do Lote: f**11,71m

**Distância da Casa ao limite do Lote: g**5,70m

**Distância da Casa ao limite do Lote: h**9,64m
