Verificação de elegibilidade

OBRA/1361/2023

Mungassa

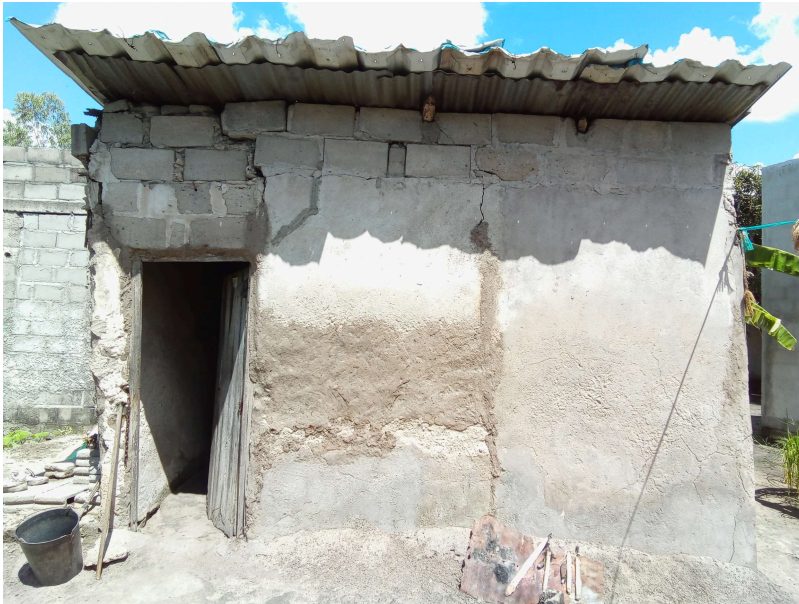
Habitação - Foto da esquina 1

A casa é de material misto (pau a pique) com algumas fiadas de blocos. A cobertura está em péssimas condições. No lote da beneficiária tem uma construção que pertence ao neto. No lote tem espaço para nova construção.
