# Verificação de elegibilidade

MUNGASSA\_50

OBRA/3831/2023

MUNGASSA

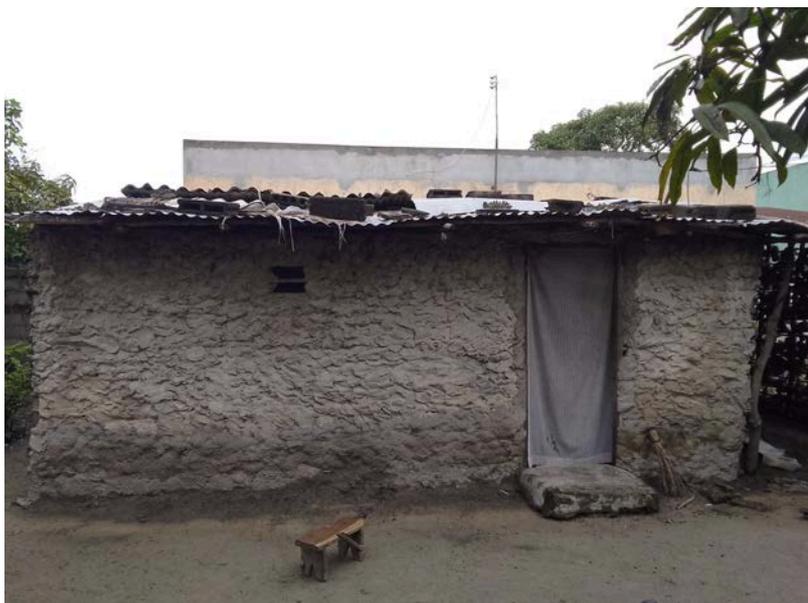
### Habitação - Foto da esquina 1

A casa não tem barrotes e a cobertura está misturada com fibrocimento a casa é de Pau pique e está no seu estado degradado. Proposta core house ao lado da casa existente
