# Verificação de elegibilidade

MUNGASSA\_81

OBRA/5812/2023

Mungassa

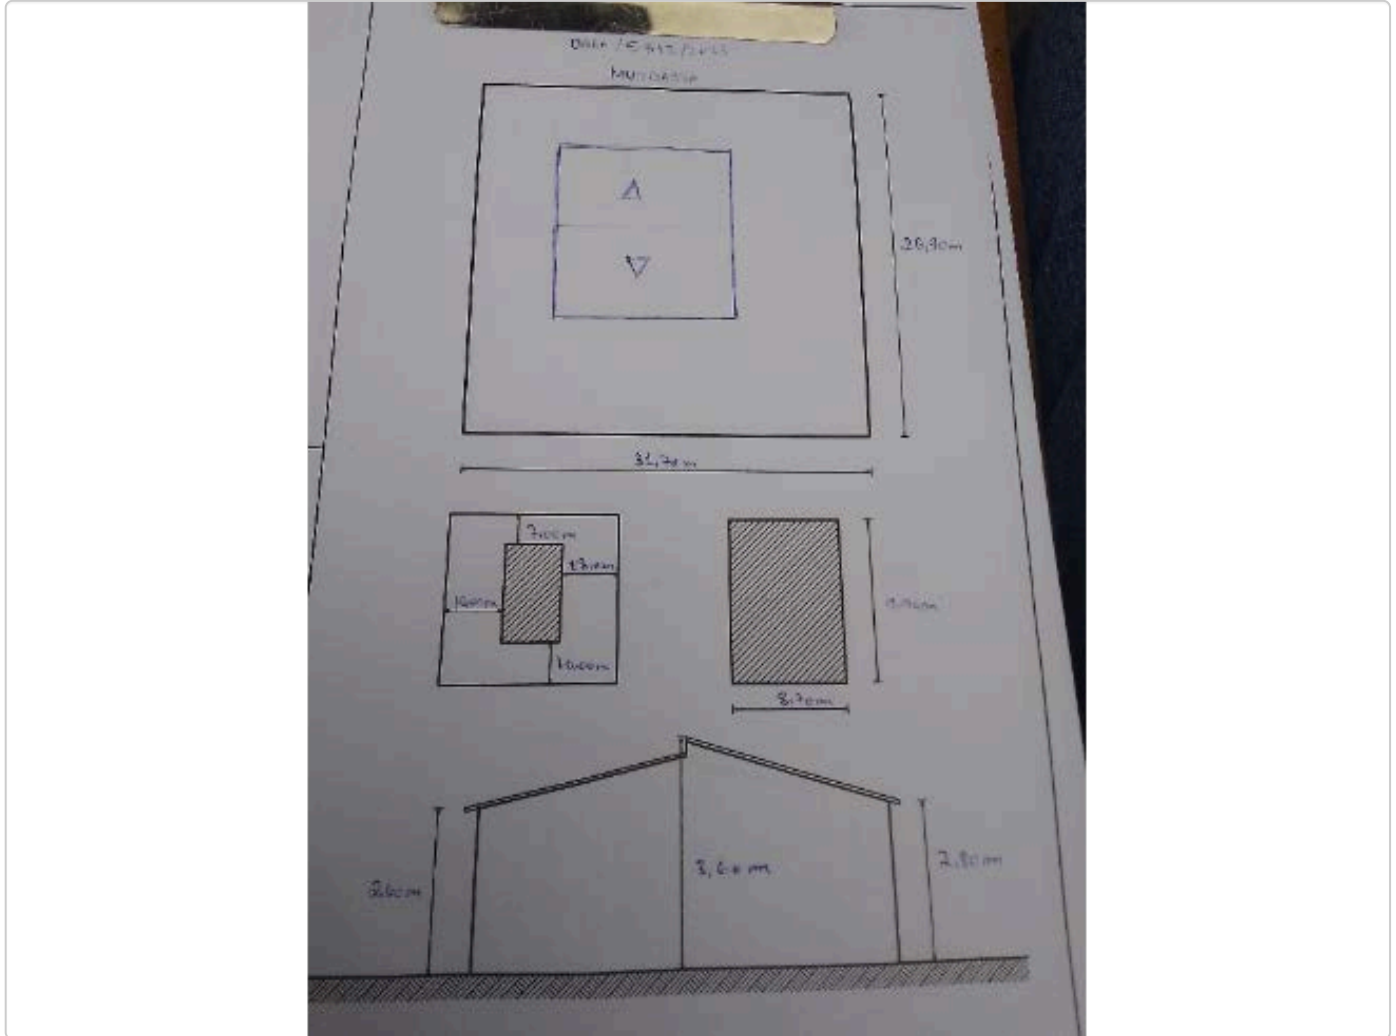
1712835531463.jpg

A dona da casa faleceu, o neto da falecida é que reside na casa. A cobertura da casa é 50% fibrocimento e remanescente chapas de zinco. (Em péssimas condições)
