# Verificação de elegibilidade

CHINGUSSURA\_153

(OBRA/5061/2023)

Chingussura

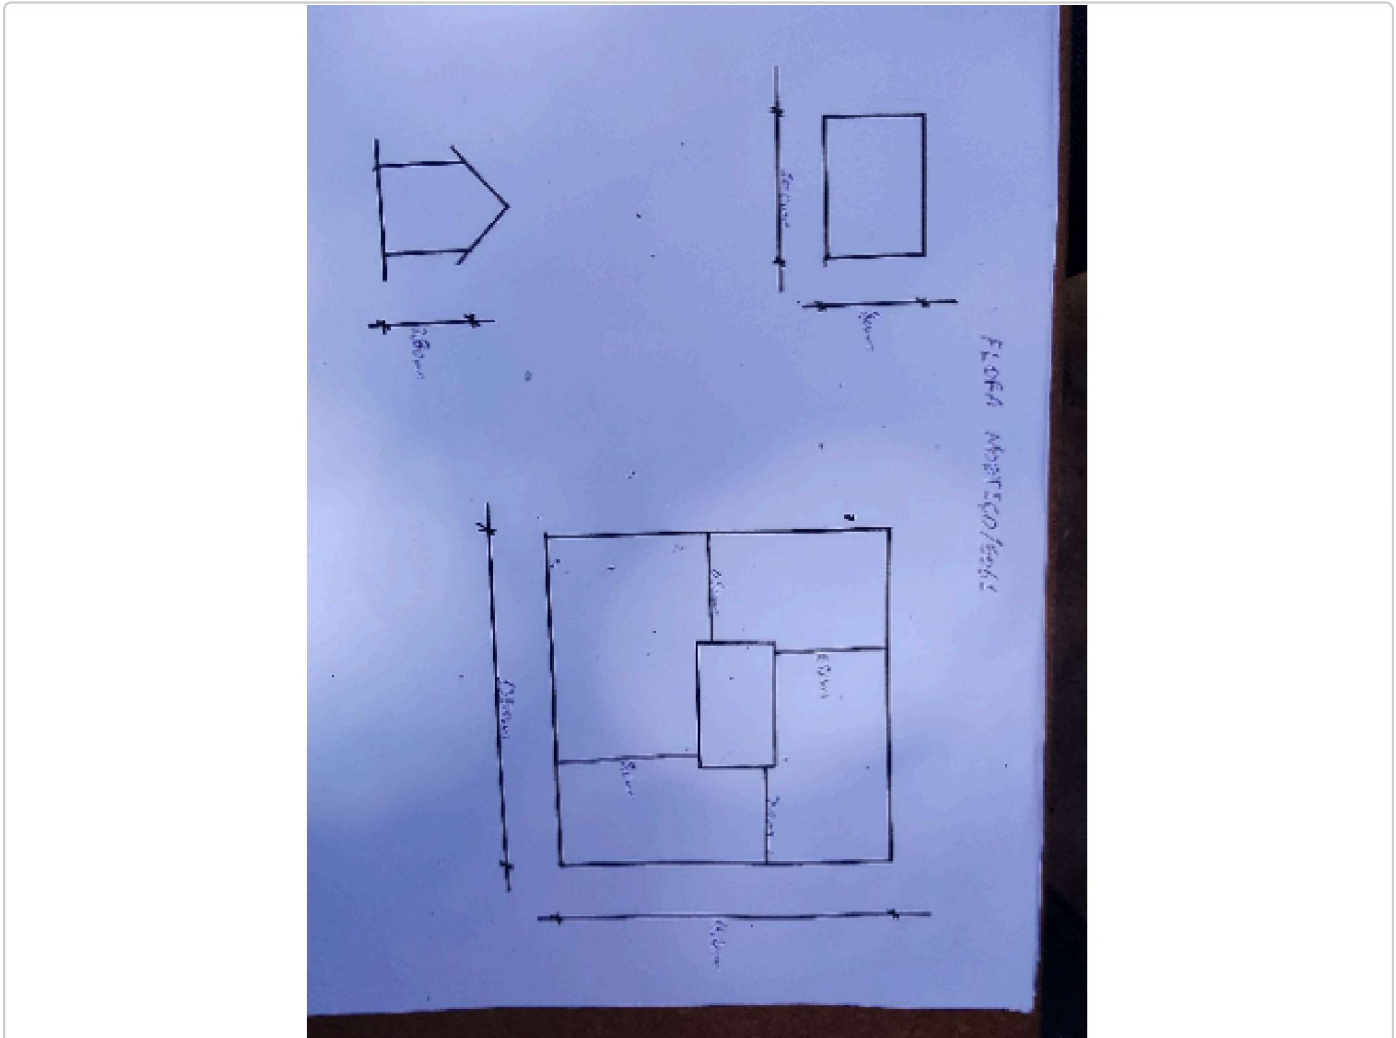
## Fotos adicionais

A casa tem chapas IBR, porém sem fixação resiliente, entretanto pode-se reaproveitar os materiais do beneficiário para torná-lo resiliente
