# Verificação de elegibilidade

OBRA/5375/2023

Chingussura

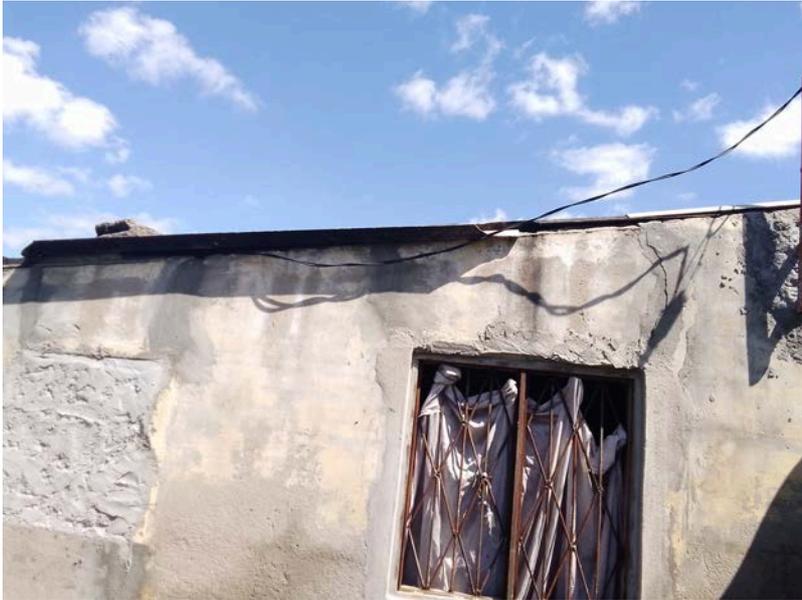
1713866478024.jpg

Outras fotos relevantes ou registo de dados não previstos verificados no terreno

. Casa de alvenaria, tipo 2. Cobertura mista (zinco e Lusalite) com problemas de infiltração.. A casa tem muitas fissuras.. As chapas de Zinco foram recentemente colocadas.

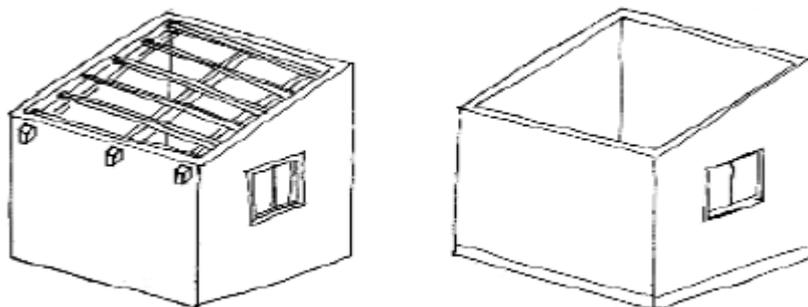
- Parcialmente Destruída (Há danos estruturais na cobertura. O telhado foi parcial ou completamente removido)

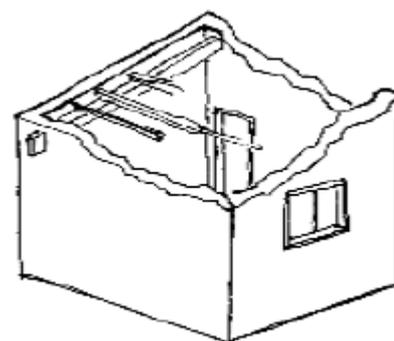
- Totalmente Destruída (Há danos estruturais na cobertura e nas paredes. O telhado foi parcial ou completamente removido)

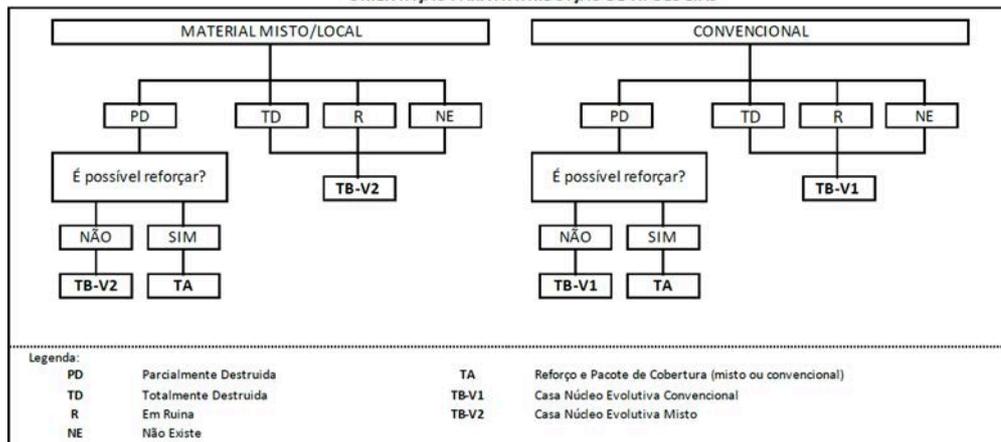
## ORIENTAÇÃO PARA A ATRIBUIÇÃO DE TIPOLOGIAS

- TA - REFORÇO E PACOTE DE COBERTURA (MISTO)
- TA - REFORÇO E PACOTE DE COBERTURA (CONVENCIONAL)
- TB-V1 - CASA NÚCLEO EVOLUTIVA CONVENCIONAL
- TB-V2 - CASA NÚCLEO EVOLUTIVA MISTO

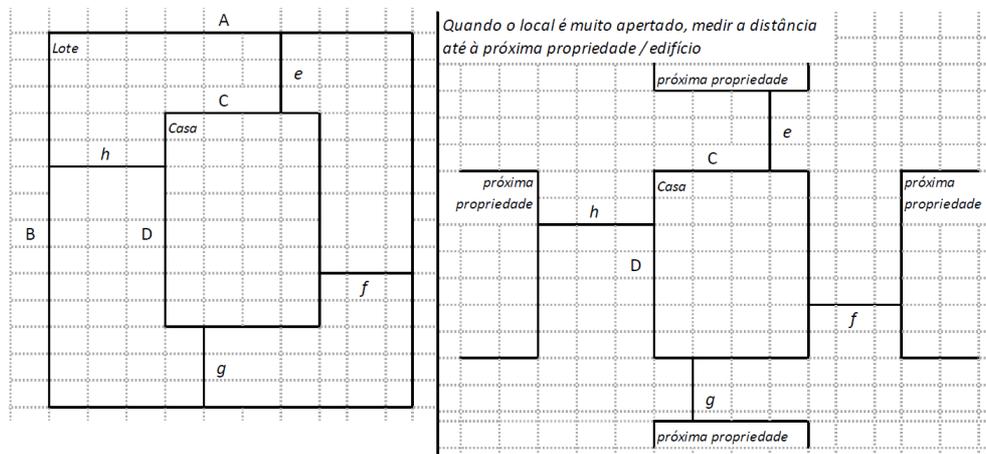
Imagem de apoio às dimensões da casa / lote

**Dimensões do Lote (A x B)**

14,00x17,00

**Dimensões da Casa (C x D)**

8,00x9,00m
