# Verificação de elegibilidade

CHINGUSSURA\_178

OBRA/5809/2023

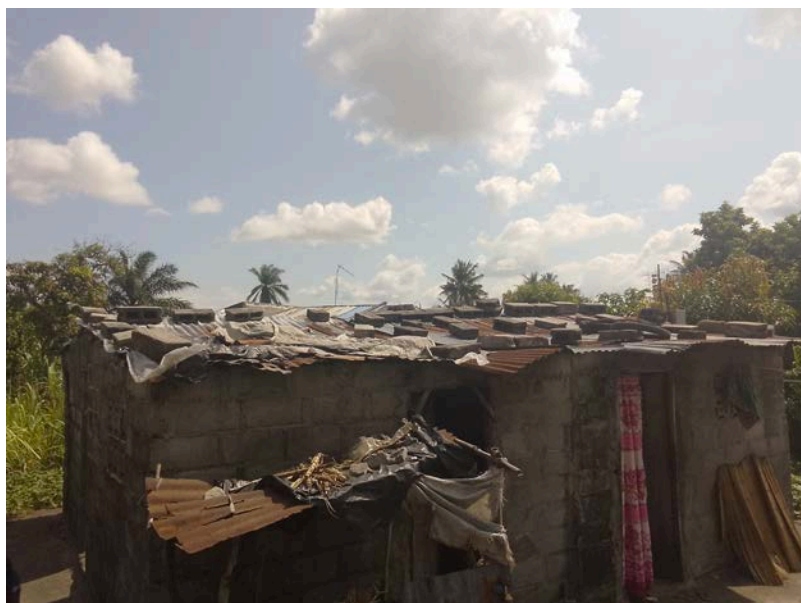
### Outras fotos relevantes ou registo de dados não previstos verificados no terreno

Ao analisar a habilitação verificou-se a inexistência de pilares e vigas. A cobertura é feita de chapas de zinco e estâs estão em péssimas condições de utilização.

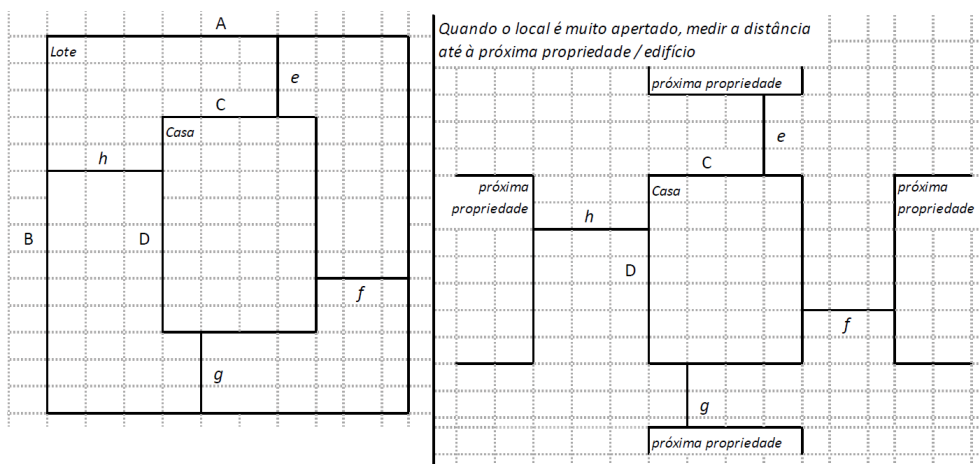
Imagem de apoio às dimensões da casa / lote

15.50 m x 26.30 m

6.00 m x 6.00 m

1.70 m

10.00 m

7.80 m

10.30 m
