# Verificação de elegibilidade

CHINGUSSURA\_189

OBRA/6003/2023

Inês Zunguza

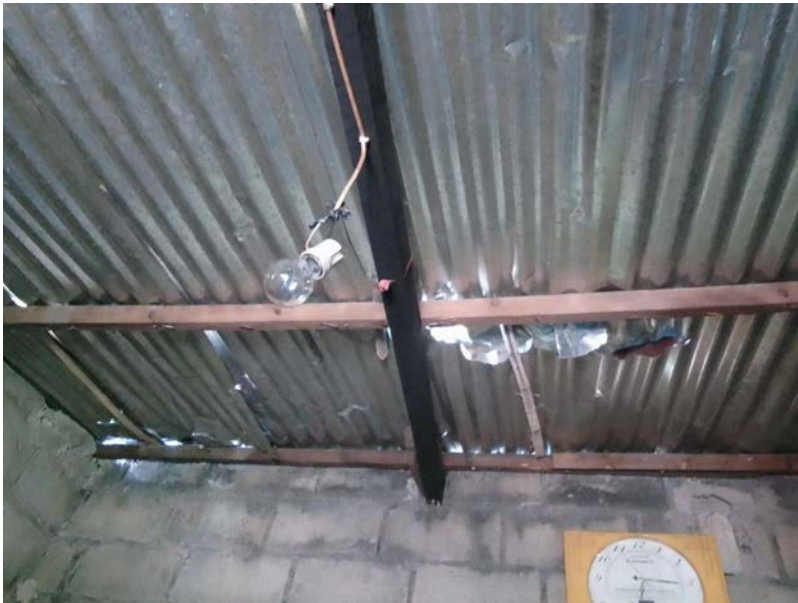
1

Outras fotos relevantes ou registo de dados não previstos verificados no terreno

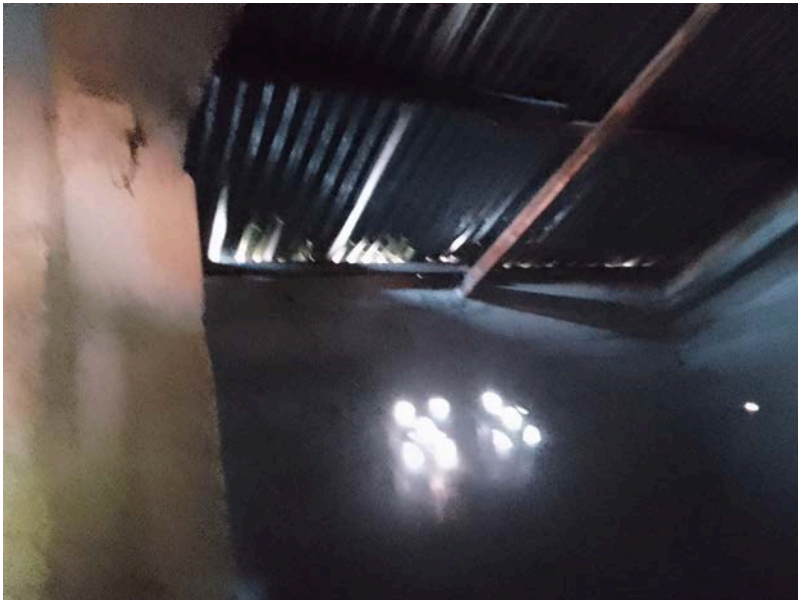
2

Outras fotos relevantes ou registo de dados não previstos verificados no terreno

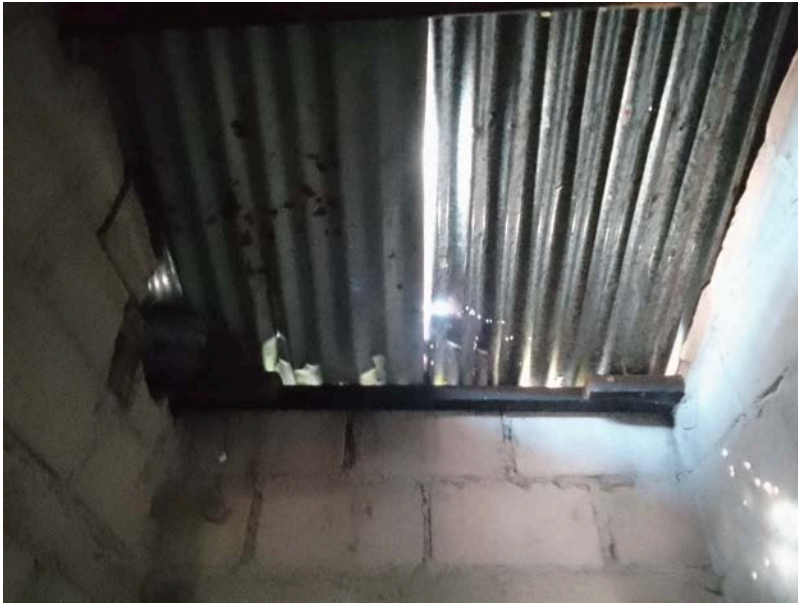
**Outras fotos relevantes ou registo de dados não previstos verificados no terreno**

A casa da Beneficiária é feita de material convencional em bom estado, a cobertura é de chapas de zinco danificadas e sem elementos de fixação adequados assim sendo propomos a atribuição do pacote de cobertura convencional.
