Verificação de elegibilidade

MATACUANE_30

OBRA/2550/2023

Matacuane

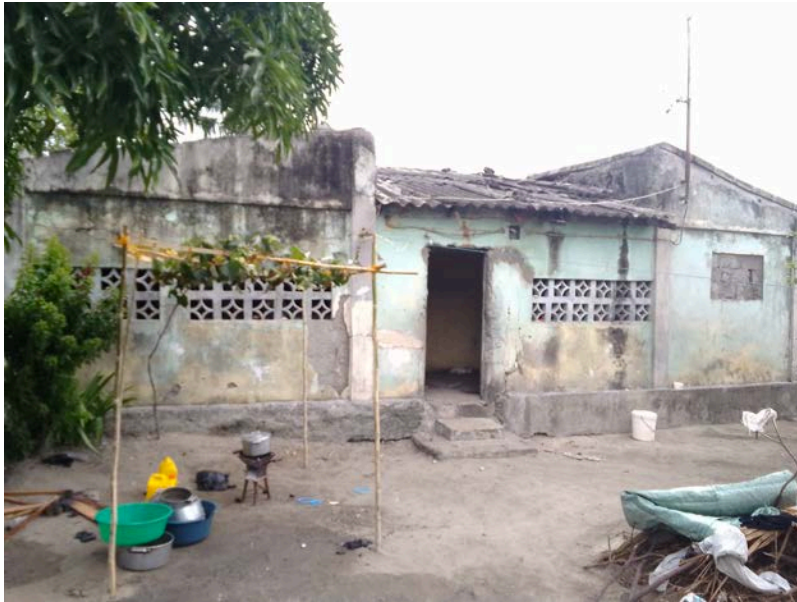
Habitação - Foto da esquina 1

-19.8378, 34.8591* Casa de alvenaria, em estado precário (as paredes com muitas fissuras, desestruturada "tortas")* A cobertura tem uma mistura de chapas (Lusalite e Zinco); algumas chapas foram duplicadas e a maior parte das chapas estão danificadas.

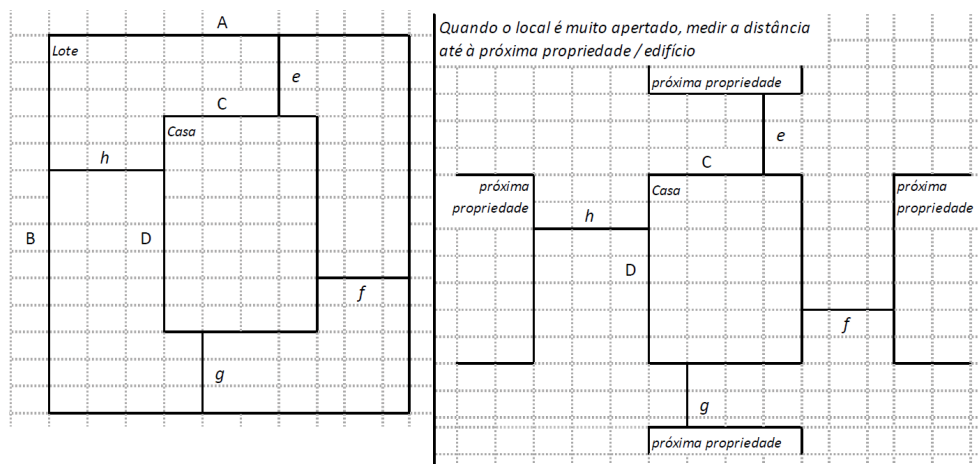
Imagem de apoio às dimensões da casa / lote

Dimensões do Lote (A x B)

16,80x23,50m

Dimensões da Casa (C x D)

11,80x10,50m

Distância da Casa ao limite do Lote: e

8,00m

Distância da Casa ao limite do Lote: f

5,00m

Distância da Casa ao limite do Lote: g

Distância da Casa ao limite do Lote: h

0,00m
